名護のひんぷんガジュマル
倒木対策について

名護のひんぷんガジュマル倒木対策について

宮城敏明, 牧野敏明

株式会社 沖縄建設技研 (〒901-2126 沖縄県浦添市宮城三丁目7番5-103号)

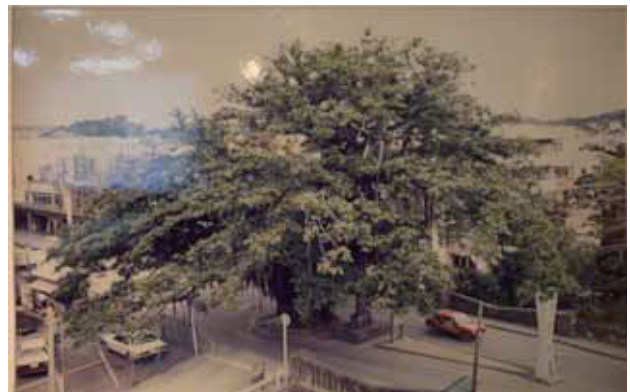
写真-1 名護のひんぷんガジュマル(S61年)

沖縄県名護市の中心部には、「ひんぷんガジュマル」と呼ばれる巨木があり、長年にわたって市民に親しまれ、名護の街はこのガジュマルとともに発展してきた。ひんぷんガジュマルは樹齢300年とも言われる巨木であり国指定天然記念物となっている。しかしながら平成14年の台風で南側に傾いたため、倒木のおそれがあった。ひんぷんガジュマルは県道84号線の中央、幸地川の縁に生育しており、戦後の街路整備により周辺が舗装され、樹木の生育環境として好ましいとは言えない状況となっており、樹勢が弱くなったことが台風により傾いた一つの原因と考えられている。ひんぷんガジュマルは名護のシンボルであり、倒木対策により往時の樹勢を回復し、今後より大きく育ててゆくことが市民の要請となった。

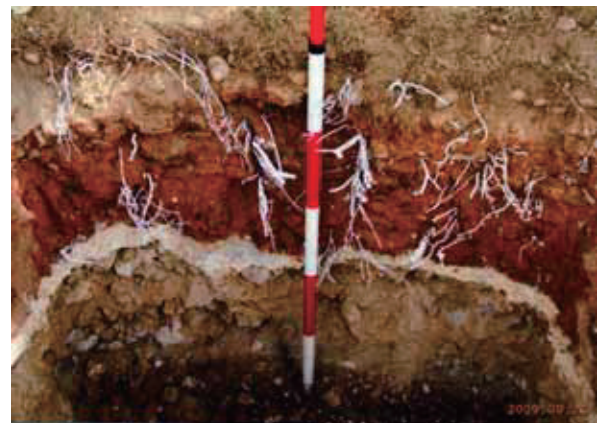
写真-2 根系調査

名護市教育委員会文化課が平成21年度に実施した根系調査では、写真-2に示すように根が細く少ない状況で、根鉢内の下層に残る過去の路盤材などが根の成長を阻害している可能性もある。

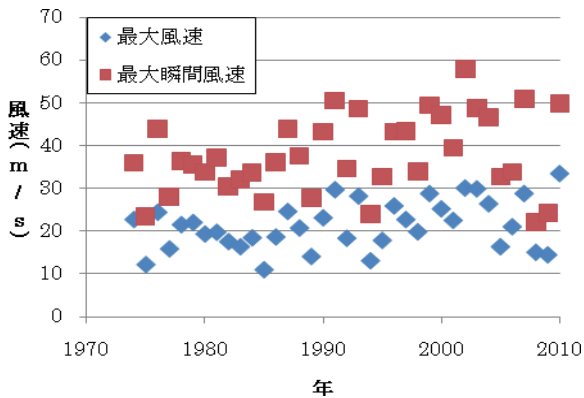
図-3 名護における風速観測値

台風による倒木を防ぐことが目的であることから、風荷重の設定は重要な課題となる。図-3 に、気象庁観測による名護市における過去の風速観測結果を示す。1974 年から観測記録が残されており、名護市における最大瞬間風速は、2002 年に観測された 57.9m/s である。

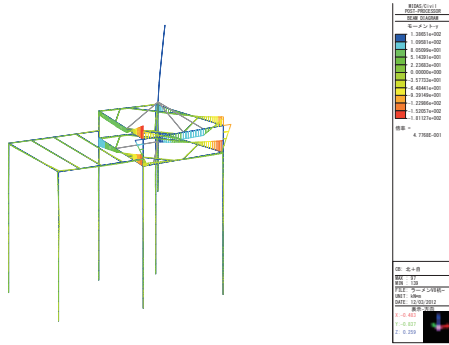
図-4 モーメント図 (北風時)

ガジュマル自身は構造的に片持ち梁とみなせるため、ガジュマルをどのように支えるかにより構造に対する荷重の負担が変化する。このため、ガジュマ

ルおよび鋼製フレームを統合してモデル化し、3次元フレーム計算により、構造強度の検討を行った。北風 55(m/s)時の構造計算結果の例を図-4 に示す。

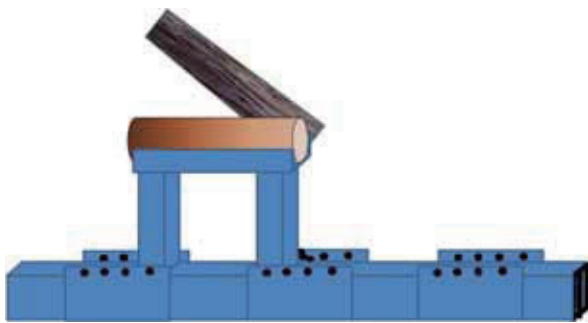
図-5 枝固定イメージ図

倒木対策工は鋼製であるが、直接樹木を鋼部材に固定すると、風により動揺した際の摩擦等によりガジュマルが傷つくおそれがある。また、成長等の影響により幹や枝を固定する位置は、その都度状況に合わせることを望ましい。

このため、主構造に対して、枝固定部は別部材として適宜移動できるようにし、枝と触れる部分には丸太等を緩衝材として用いることとした。図-5 にイメージ図を、写真-3 に竣工状況を示す。

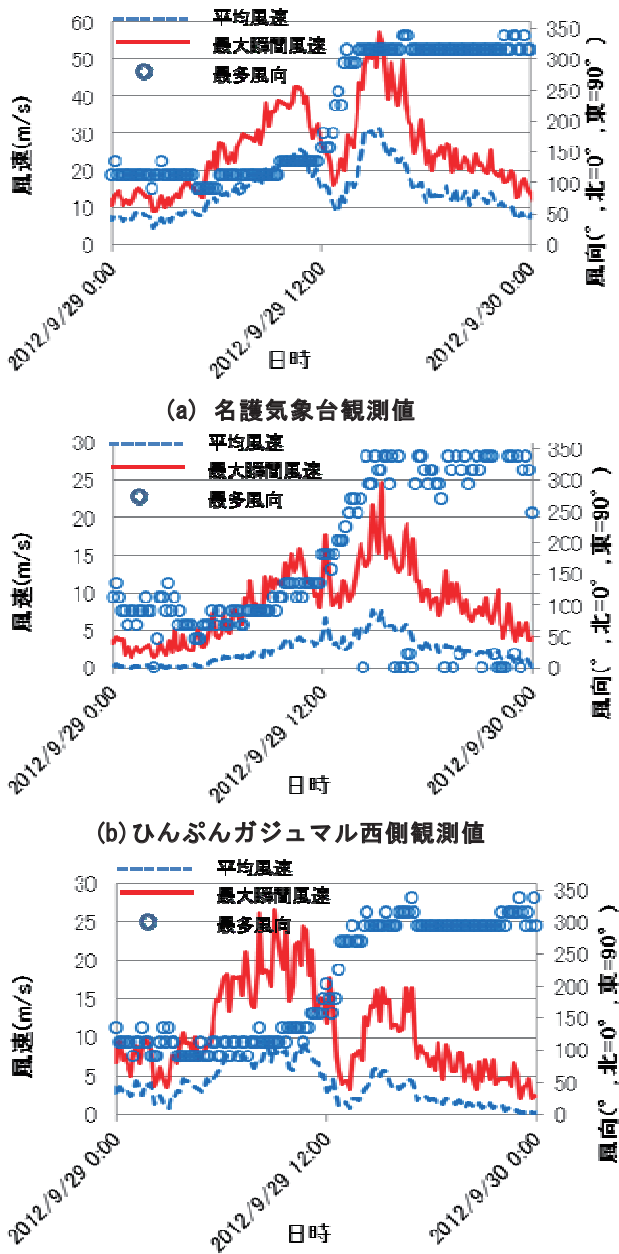
図-6 風速観測結果

最も大きな風速が観測された台風17号来襲時の観測結果を図-6に示す。同図は、名護気象台、ガジュマル西側およびガジュマル東側の観測値をそれぞれ表す。

同図(a)気象台の観測記録から、29日未明から南東の風が徐々に強くなり、29日正午頃に最接近し、南東の風が北西の風となり、午後2時ころ最大瞬間風速約58(m/s)を記録していることがわかる。

同図(b)(c)に示すように、ひんぷんガジュマル付近での最大瞬間風速は、西側で約25(m/s)、東側で約27(m/s)と、気象台観測値に比較して小さい。これは、気象台の観測高さ25.5(m)に比較してガジュマル付近での観測高さは10(m)と低いことに加えて、建物が風を遮蔽しているためである。

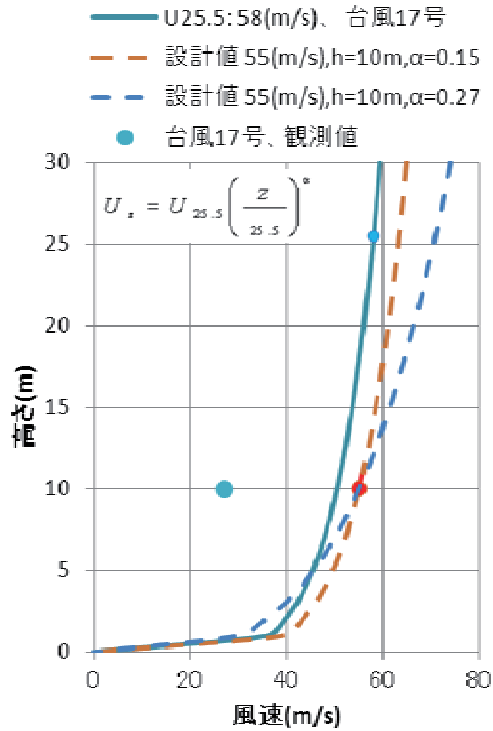
図-7 設計風速の検証

設計風速と観測値および風速鉛直分布の関係を図-7に示す。設計時には風速鉛直分布のベキ指数 $\alpha = 0.15$ を採用したため、これを用いて気象台観測値から風速分布を推定すると、同図中の青色実線となる。ここから得られる高さ 10m での風速は約 46 (m/s) であるが、実測値は約 25 (m/s) であり、設計時に想定された風速よりも小さく、安全側の設計であることが確認された。

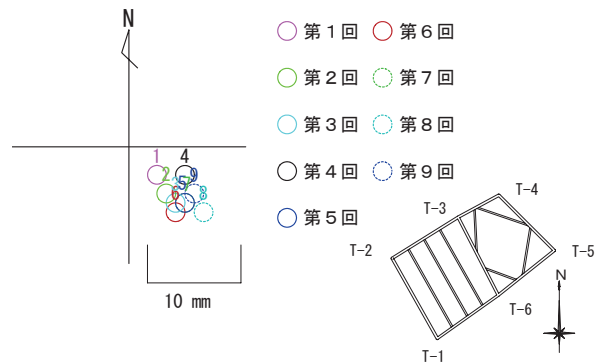
図-8 フレームの変形観測

フレーム形状を定期的に観測することで、倒木対策工が設計通りの剛性を発揮していることを確認した。図-8 にフレーム観測の結果を示す。同図は竣工時を原点として、もっとも荷重負担割合の大きい T-6

柱の頂部の変位を表している。観測では数ミリの誤差が避けられないため、バラつきがあるが、おおむね数ミリの範囲に収まっている。また、台風 17 号通過前後となる、第 7 回および第 8 回の比較においても大きな変位はなく、台風を想定した倒木対策工として機能していることが検証された。
