2017
The 3rd
MIDAS
CONSTRUCTION
SEMINAR

2017 The 3rd MIDAS Construction Seminar

斜面・トンネル 事故と対応

一般財団法人 地域地盤環境研究所 代表理事
京都大学 名誉教授
足立 紀尚 先生

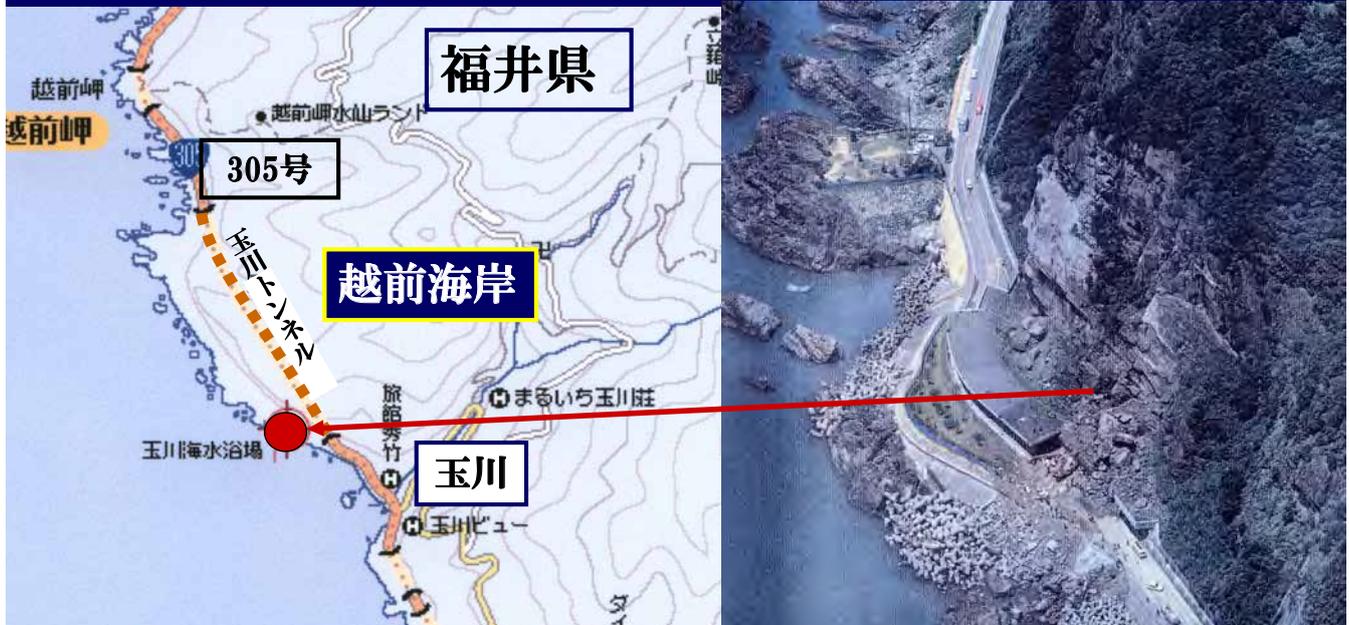
越前岬の岩盤崩壊：一般国道305号岩盤崩落災害

福井県越前町玉川地先で、高さ25m、幅30m、1,100 m³の岩盤がトップリング崩落
ロックシェッドが15m、ポケット型落石覆工が15m破壊した。

通行中の小型バスが下敷きとなり、15名の乗員全員が死亡した。

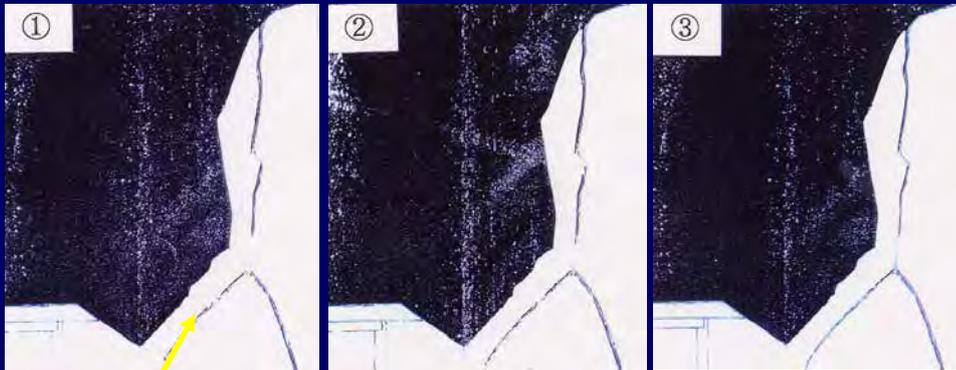
E-1 崖錐堆積物全体の強度・剛性が大きい・・・破壊が生じない

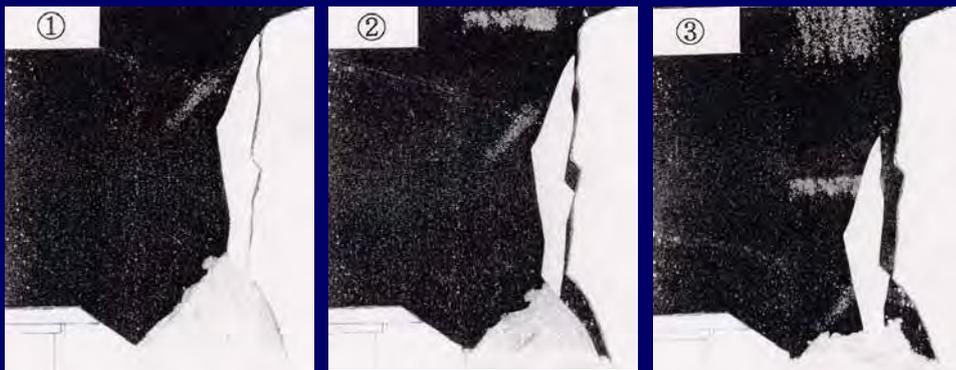
E-2 崖錐堆積物全体の強度剛性が小さい・・・堆積物中貫入, すべり 破壊

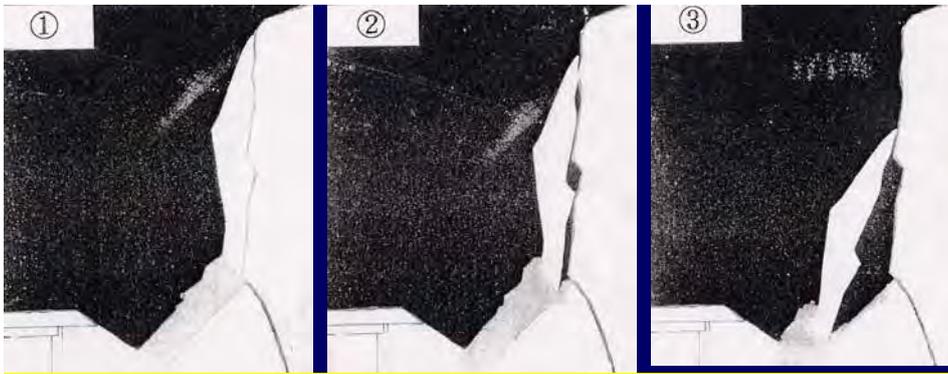
E-3 崖錐堆積物表層の強度・剛性が小さい・・・下部の強度・剛性の大きい部分に沿うすべり破壊

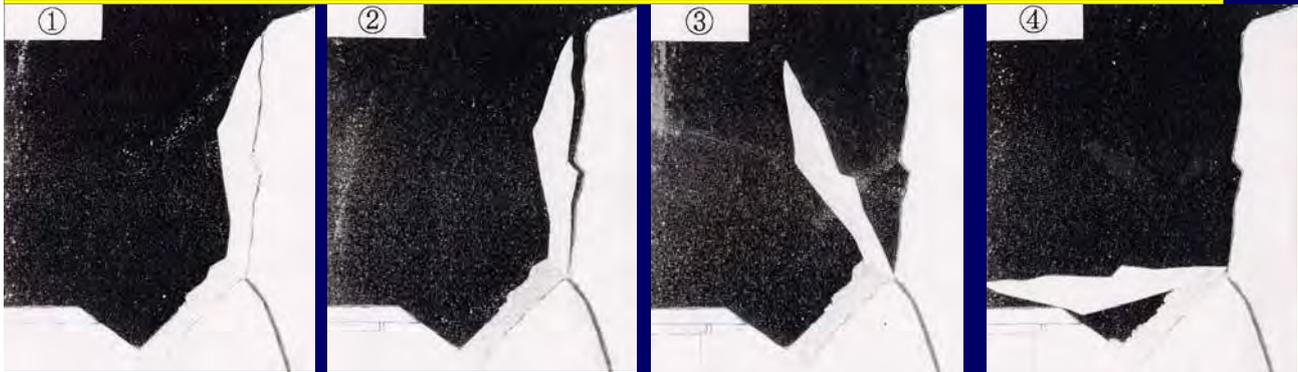
E-4 崖錐堆積物表層の強度・剛性は小さいが，下部の強度・剛性は大きく，下部に崩落岩塊がのっている・・・トップリングが生じる．なかなか再現出来ない．

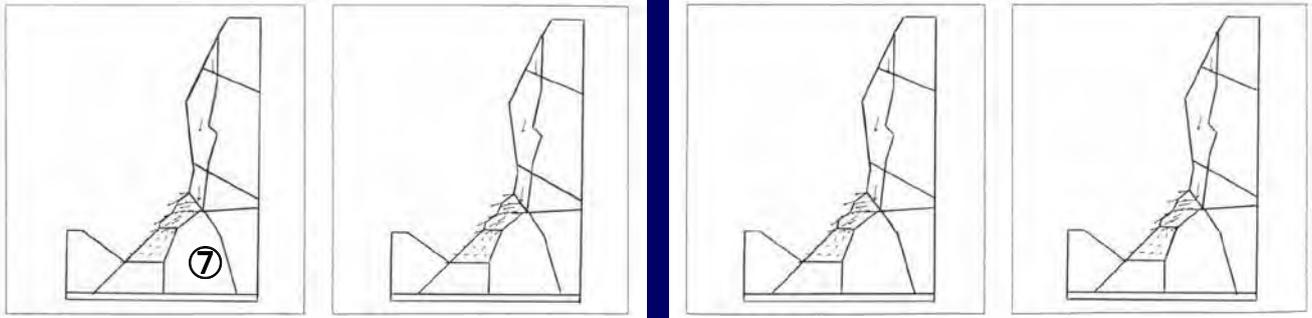
A-1. 崖錐堆積物全体の強度・剛性が大きい場合・・・破壊しない

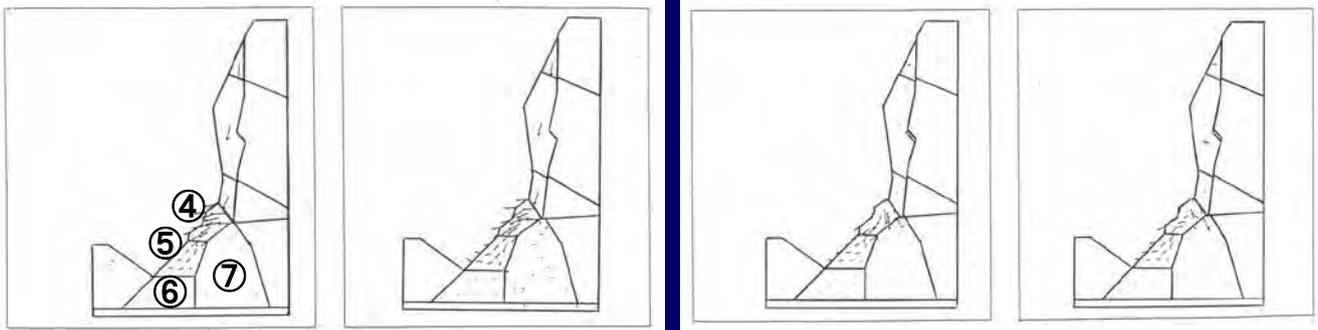
A-2. 崖錐堆積物表層④⑤⑥の摩擦角を低くした場合・・・わずかにすべるが安定する

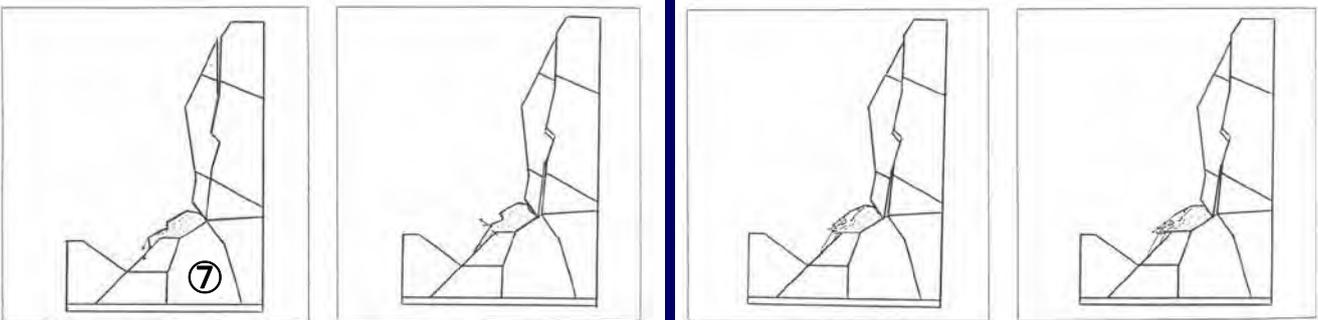
A-3. 崩落岩塊が⑦の頂部に乘っており、崖錐堆積物表層④⑤⑥の摩擦角を低くした場合・・・すべり破壊

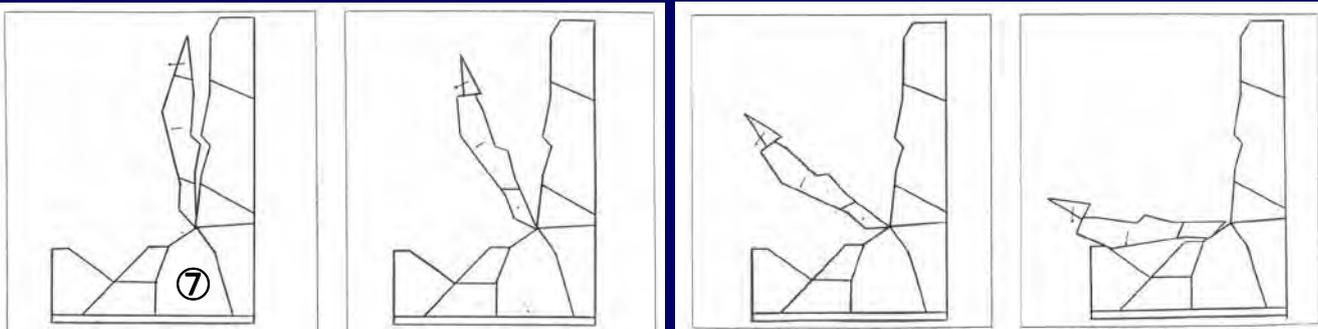
A-4. 崖錐堆積物表層が全く抵抗せず、⑦が崩落岩塊の回転の支点となる場合・・・トップリングが生じる

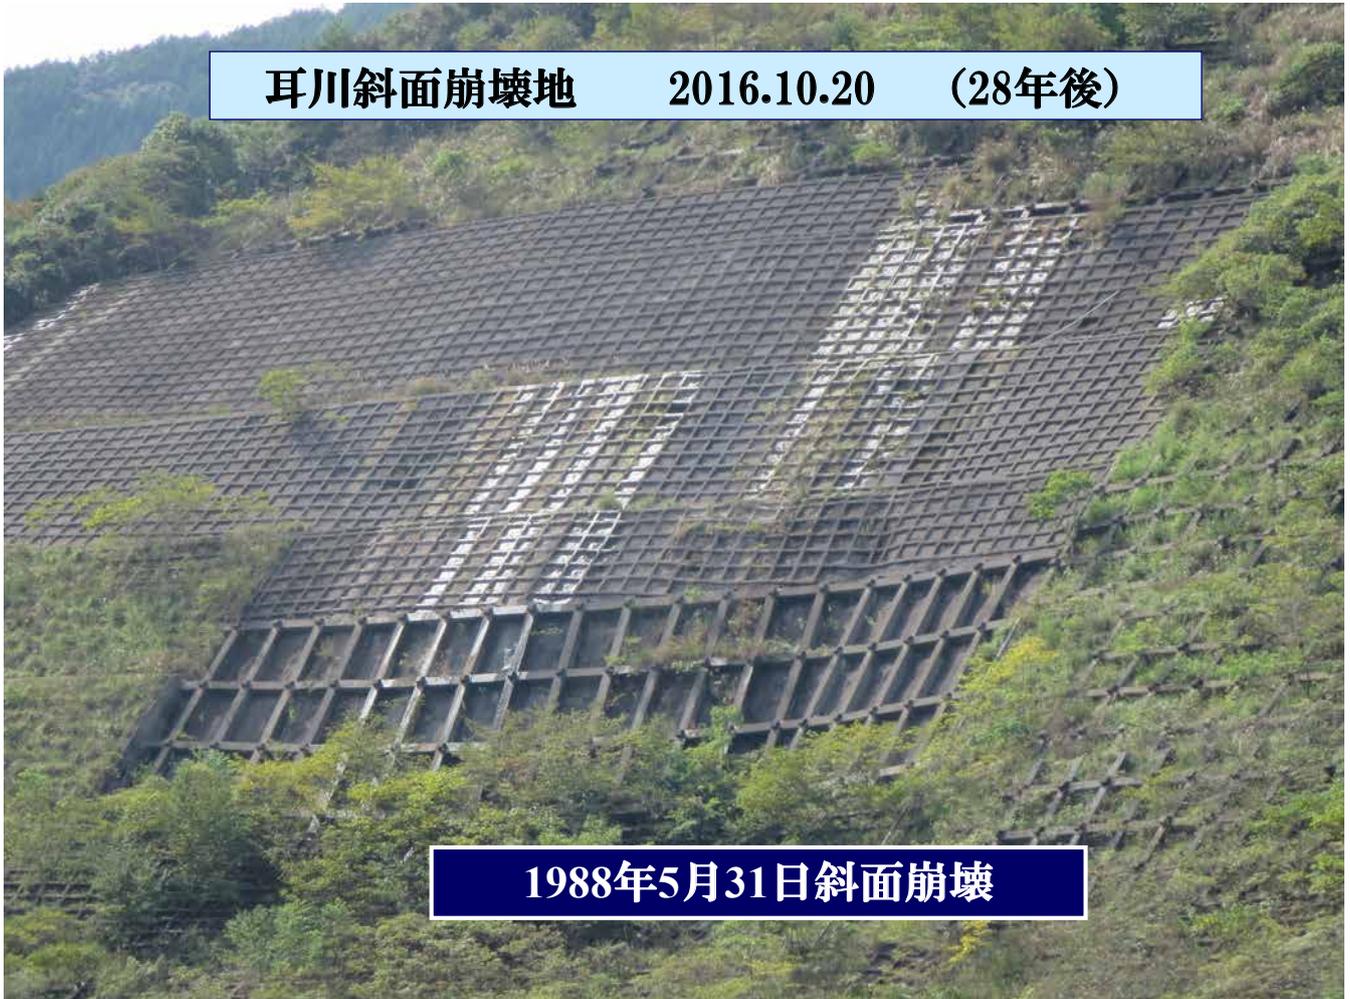
耳川斜面崩壊地 2016.10.20 (28年後)

1988年5月31日斜面崩壊

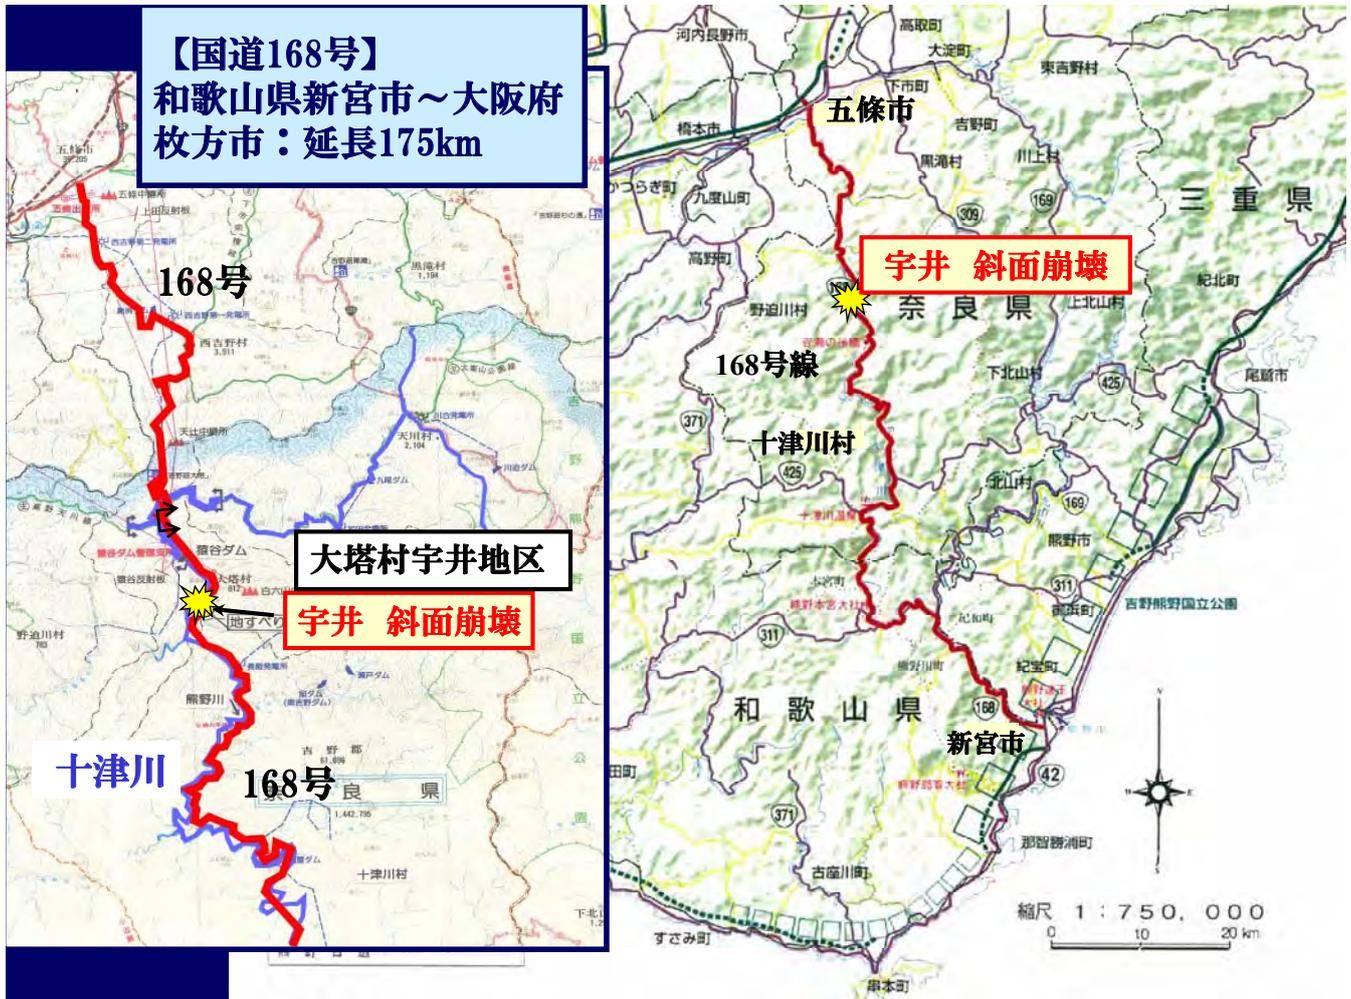
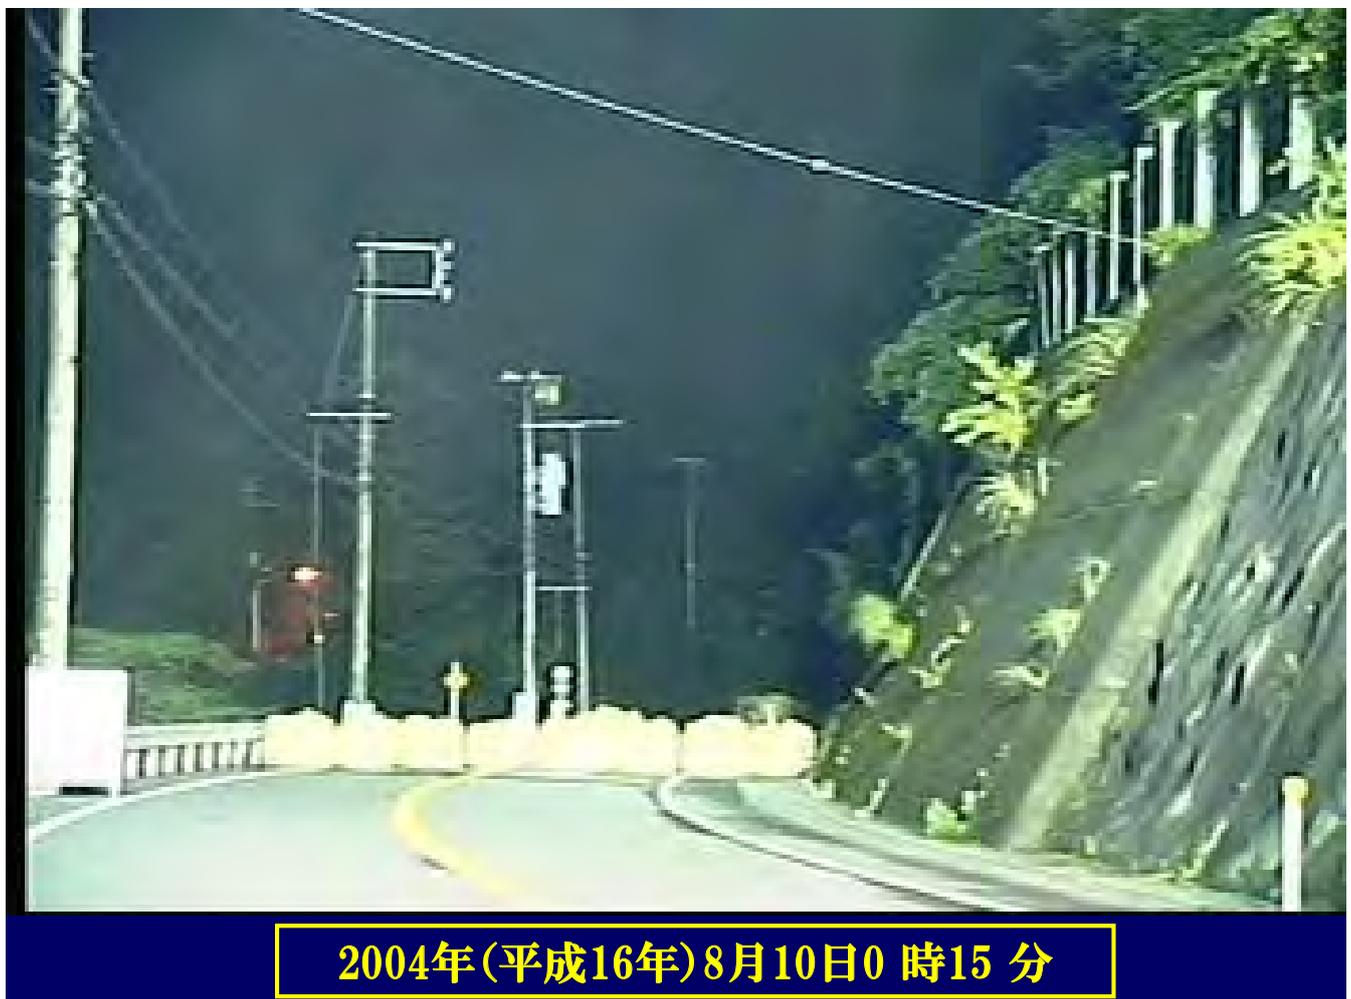
一般国道168号宇井の岩すべり滑落後の状況

岩すべり土量は、
20万m³、厚さ20m。

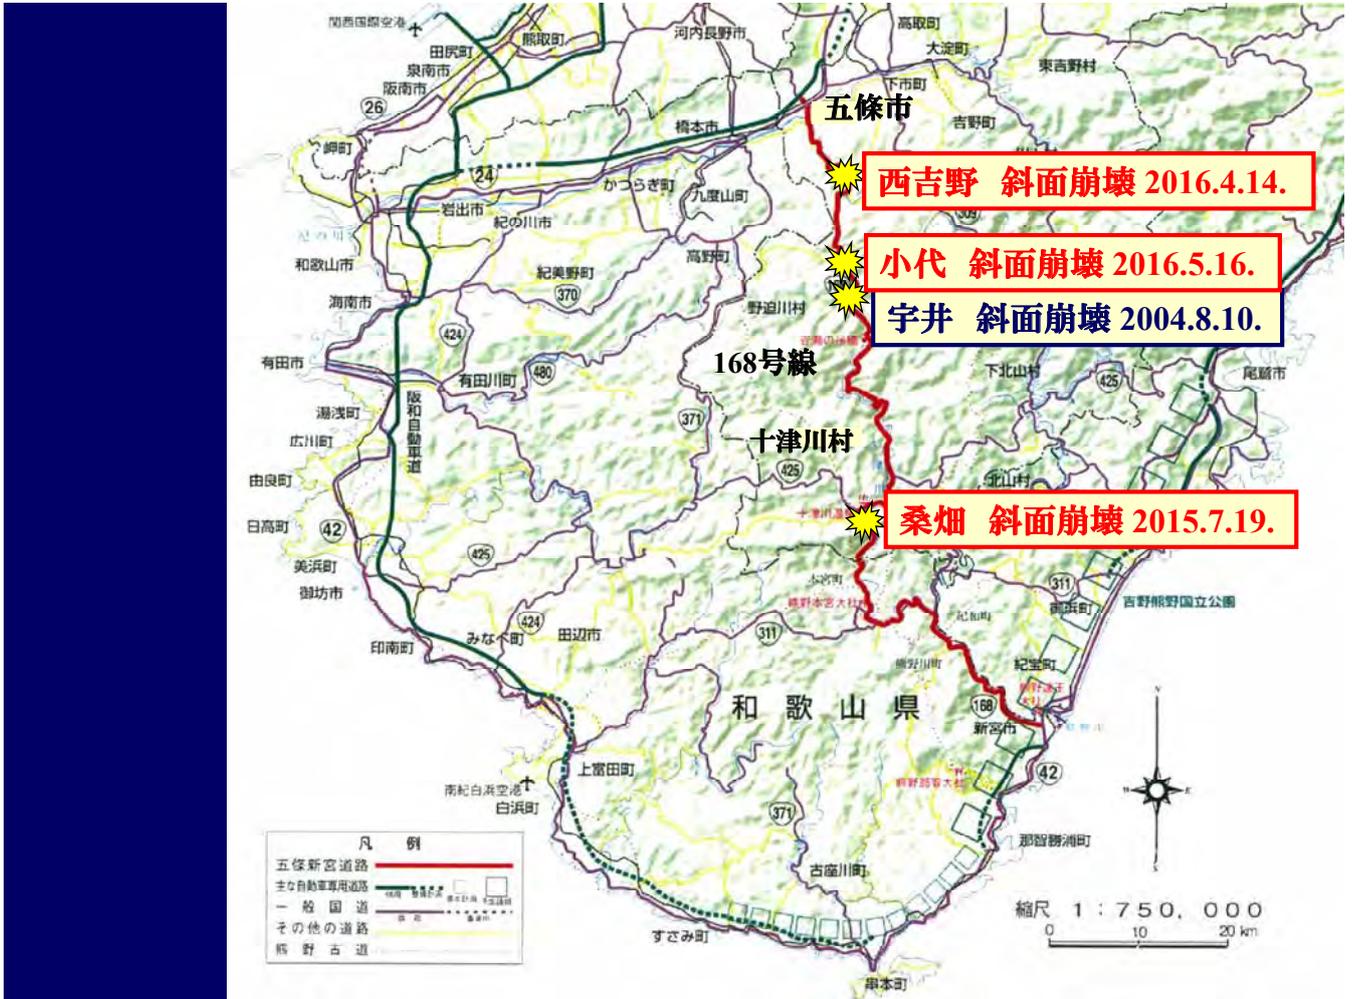
桑畑地区 斜面崩壊 2015年7月19日

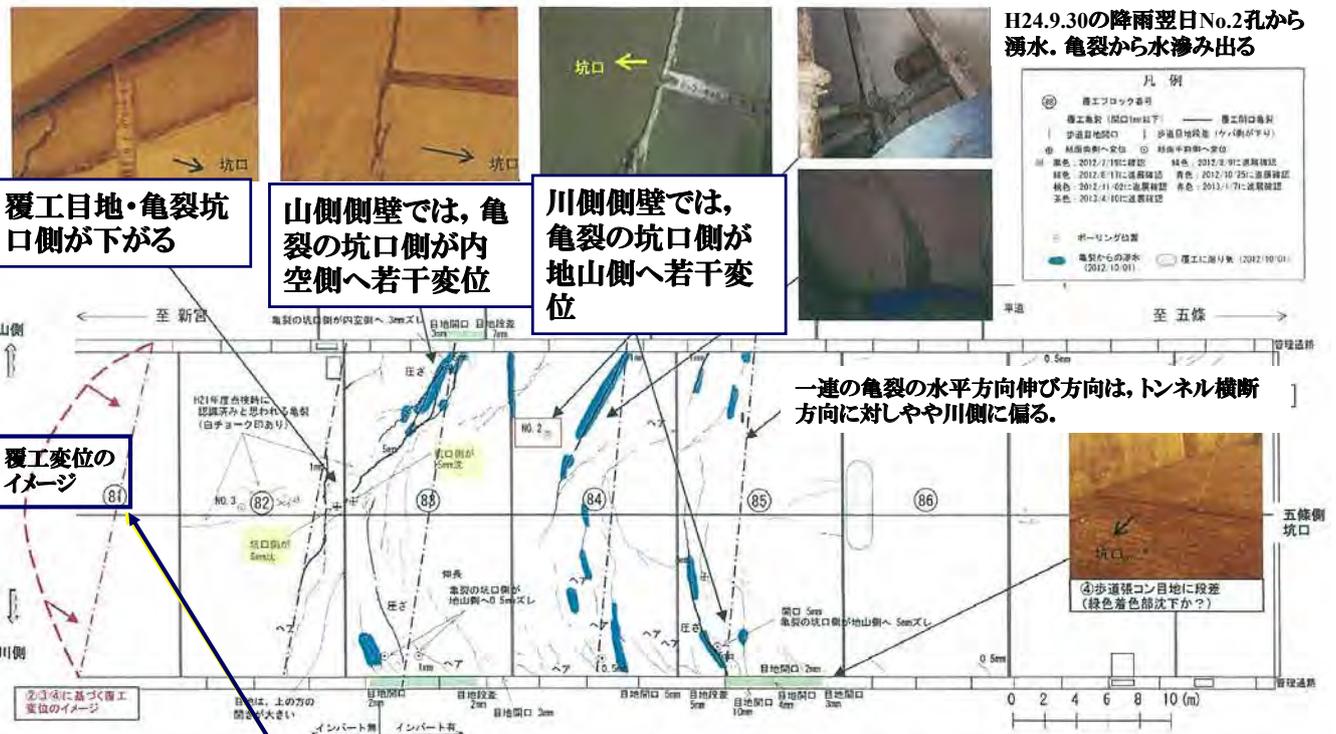
横断クラックが主: ① 覆工目地・亀裂坑口側が下がる, ② 山側側壁では、亀裂の坑口側が内空側へ若干変位, ③ 川側側壁では、亀裂の坑口側が地山側へ若干変位, ④ H24.9.30の降雨翌日No.2孔から湧水。亀裂から水しみ出る, ⑤ 一連の亀裂の水平方向伸び方向は、トンネル横断方向に対しやや川側に偏る。

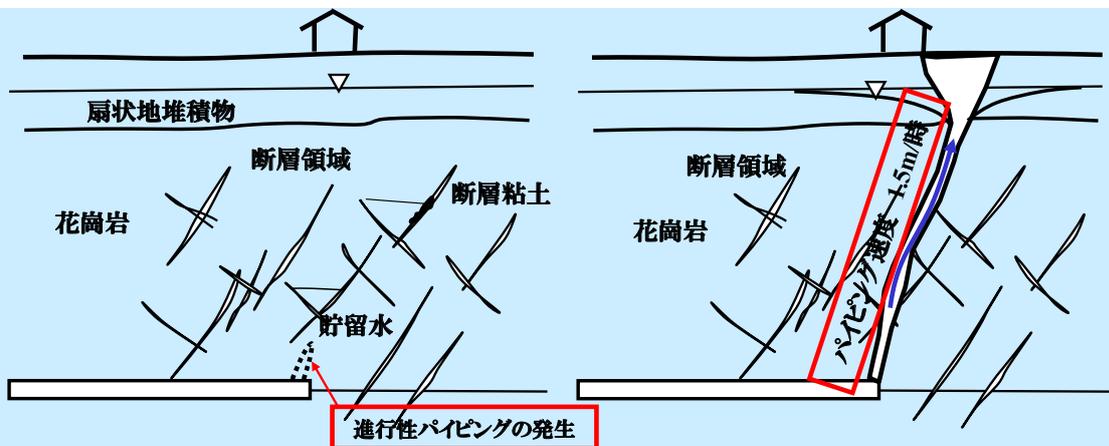
進行性パイピングによる崩壊発生機構

生駒トンネルのパイピング破壊の概念図である。破壊は、切羽近傍の崩落が引き金になり、地下水が貯留されていた断層粘土に沿って上方に進展していったと考えられる。

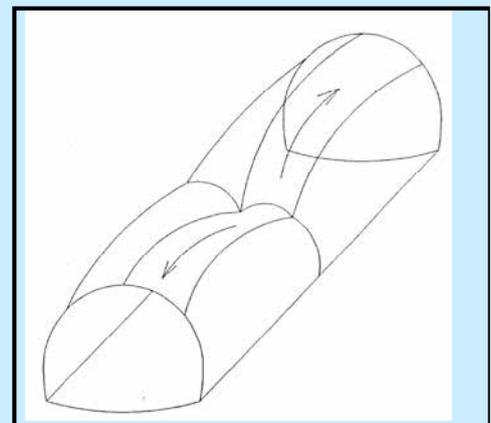
⑥ 天端部から多量の土砂が流出し、天端崩壊が軸方向に伝播した。

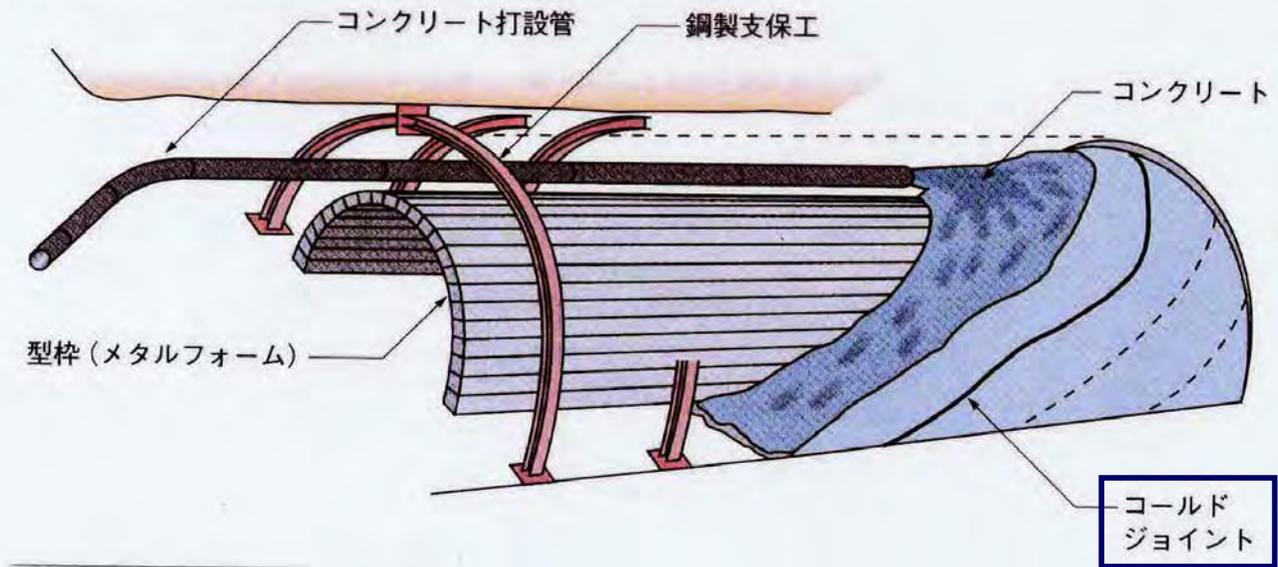
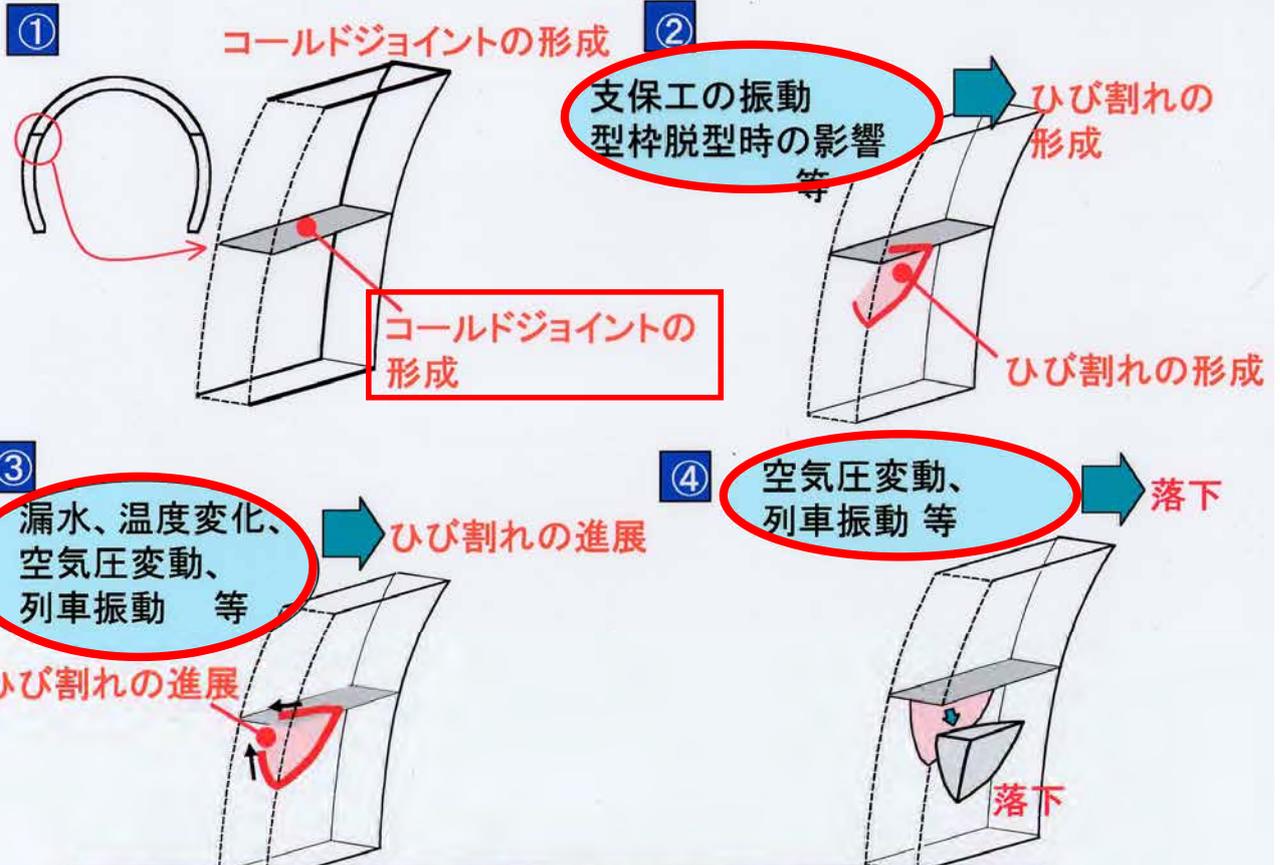
福岡トンネルの剥落の想定メカニズム

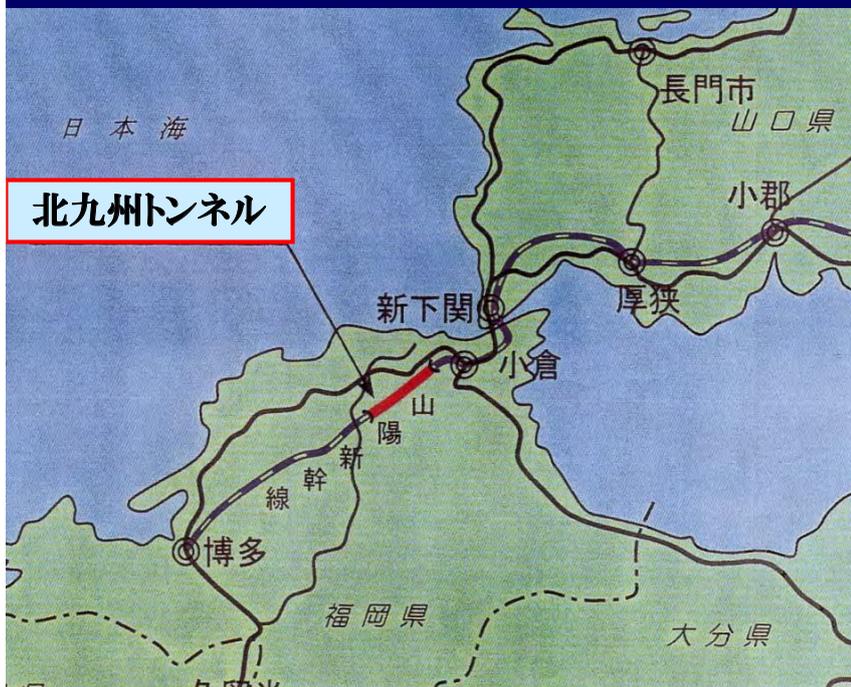
平成11年10月9日(土)山陽新幹線北九州トンネルで、午前4時頃、走行中の確認車が、側壁コンクリートの一部が剥落しているのを発見した。

剥落箇所は、側壁コンクリートの打ち込み口(逆巻きの場合、側壁コンクリートを打設するため設けた打ち込み口の残された突起状物)と判明。

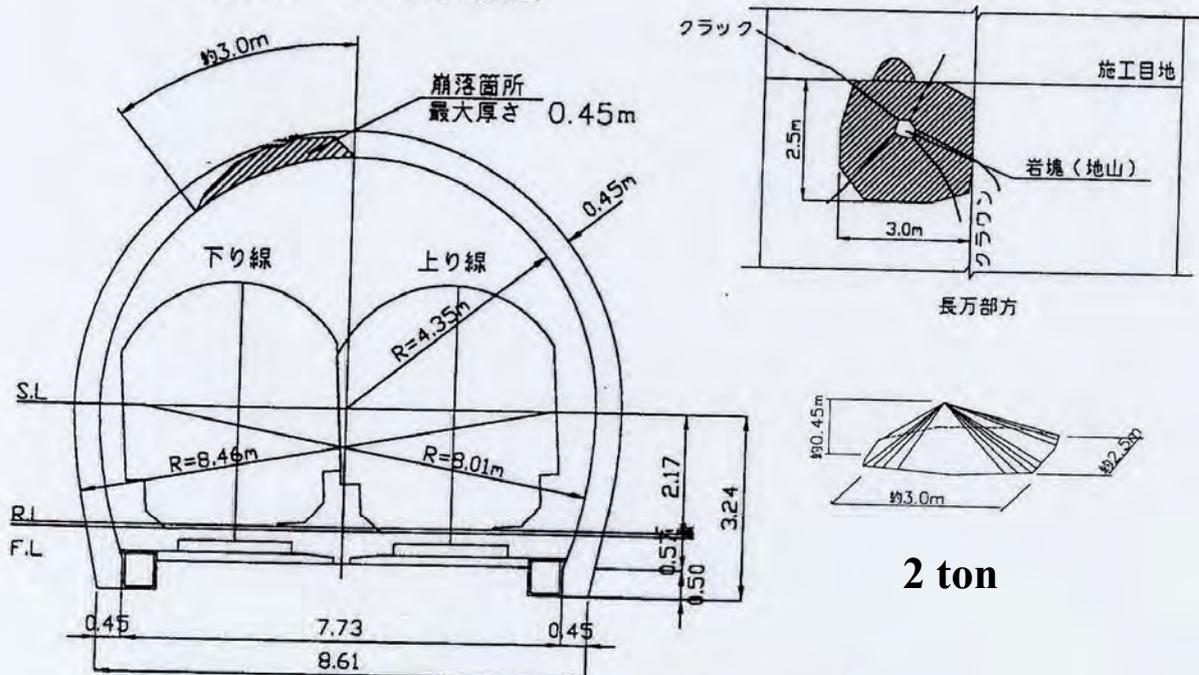
剥落箇所断面図

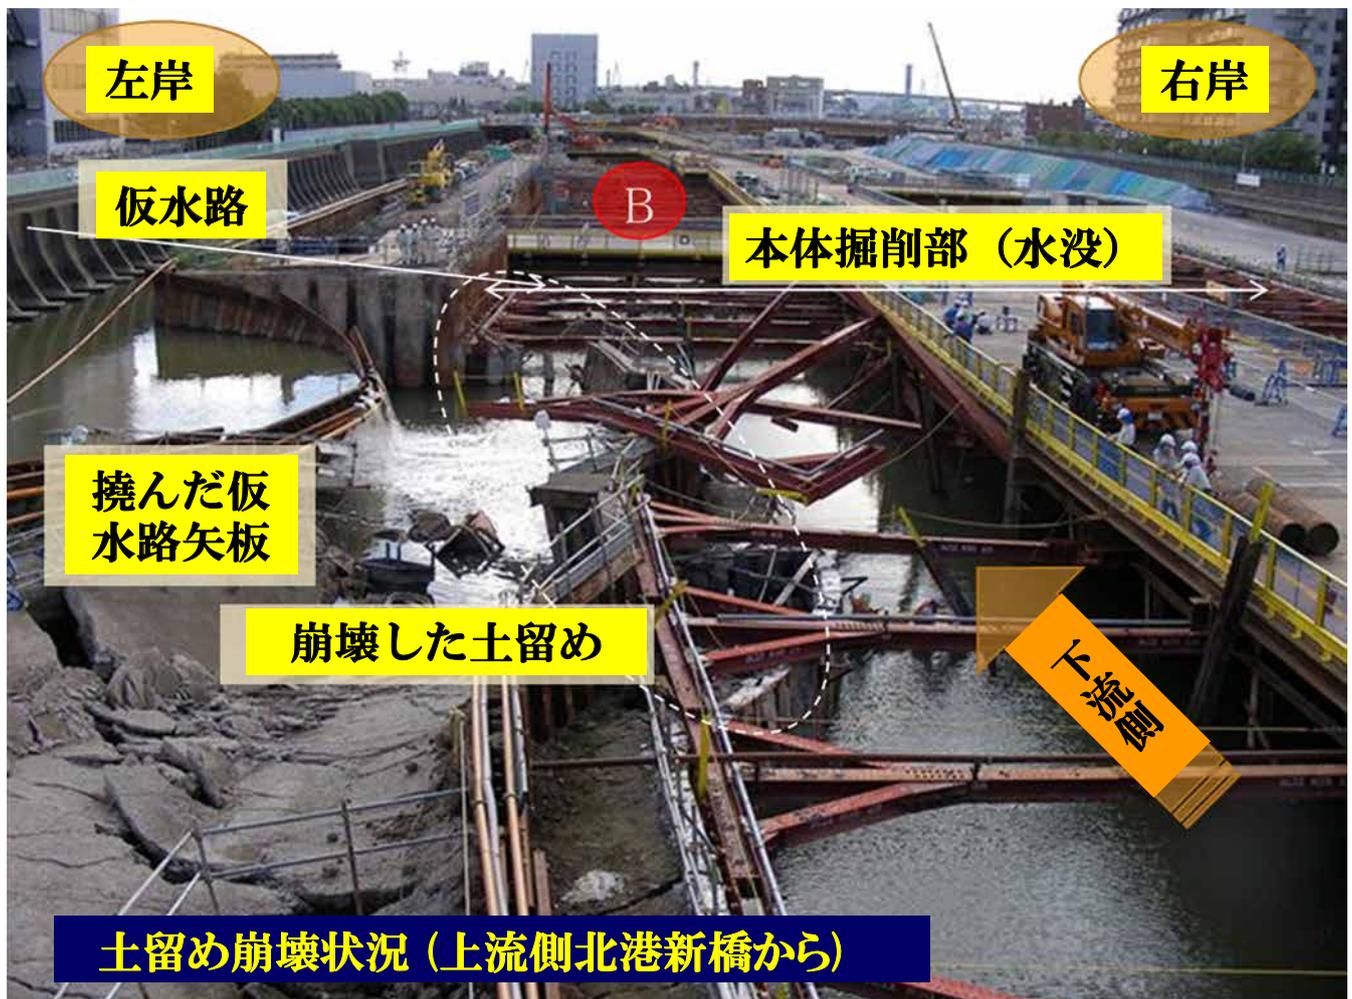
① 2次掘削終了時

掘削に伴う土留め壁の変形および掘削側底面のリバウンド

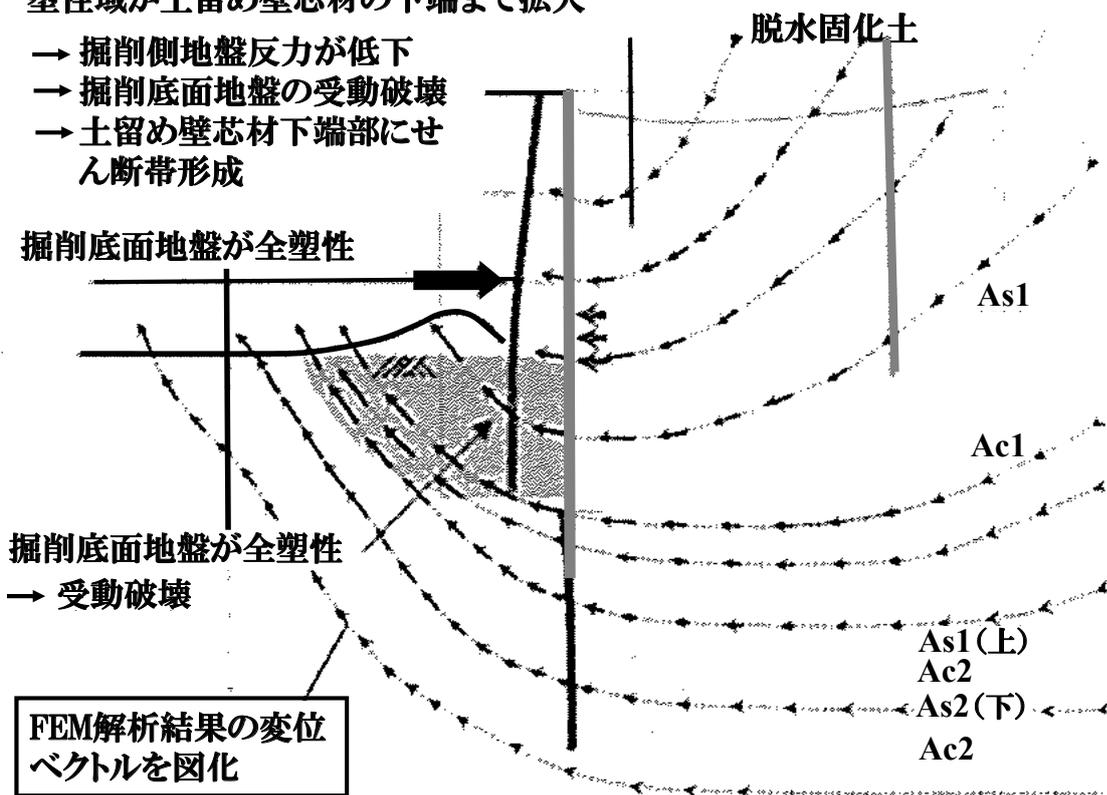
③ 土留め壁下部の変位増加→④ 3段目切梁の座屈

- 3段目切梁の座屈
- 土留め壁下部の変位増加
- 土留め壁の足払い
