2017
The 3rd
MIDAS
CONSTRUCTION
SEMINAR

2017 The 3rd MIDAS Construction Seminar

斜面・トンネル 事故と対応

一般財団法人 地域地盤環境研究所 代表理事
京都大学 名誉教授
足立 紀尚 先生

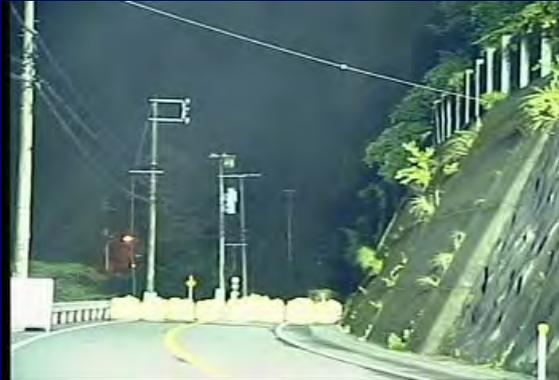
国道168号線・宇井の斜面崩壊
2004年8月10日

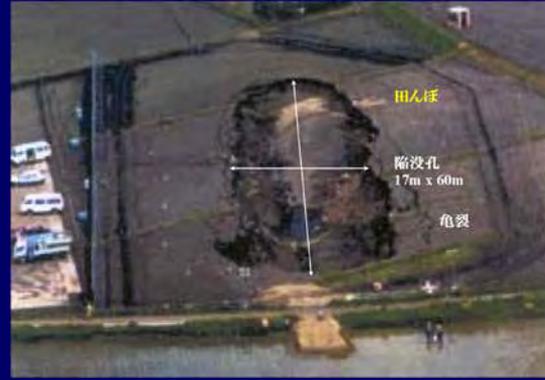
東北新幹線牛鍵トンネル陥没
2005年5月31日

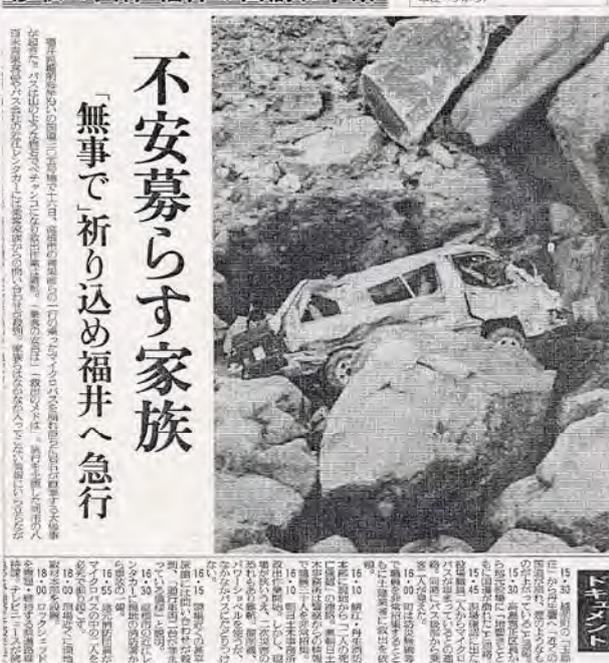
彦根の団体 福井で山崩れ事故

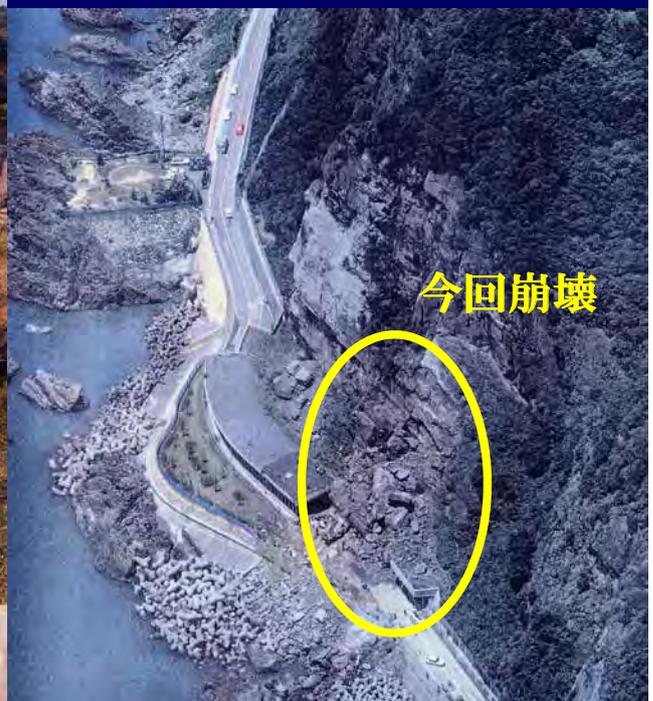
今回崩壊

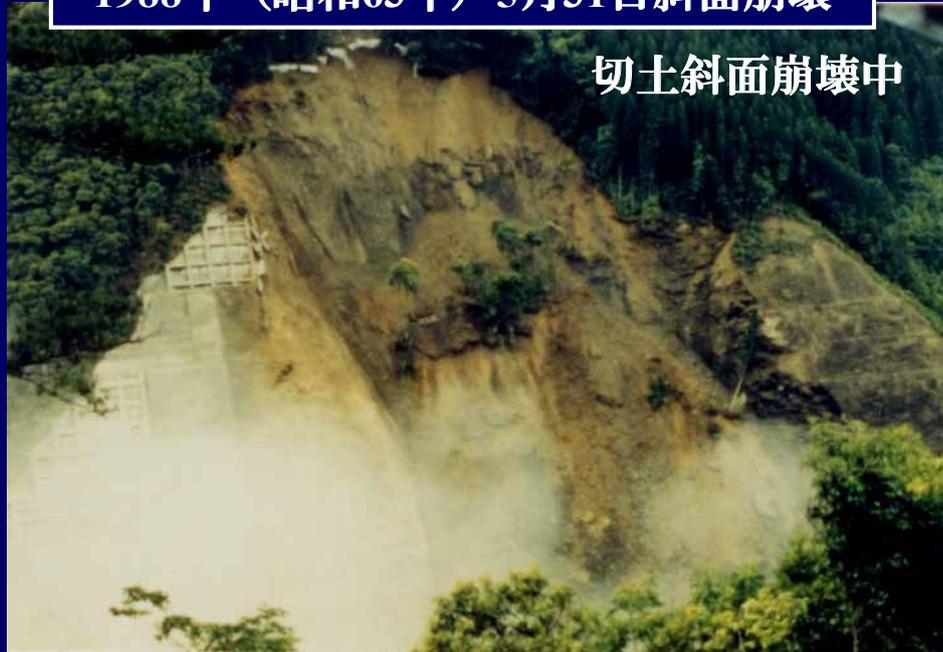
斜面を切土中に異常を発見，直ちに伸縮計を設置し変位計測を開始。斎藤の方法で破壊日時を予測した。

1988年（昭和63年）5月31日斜面崩壊

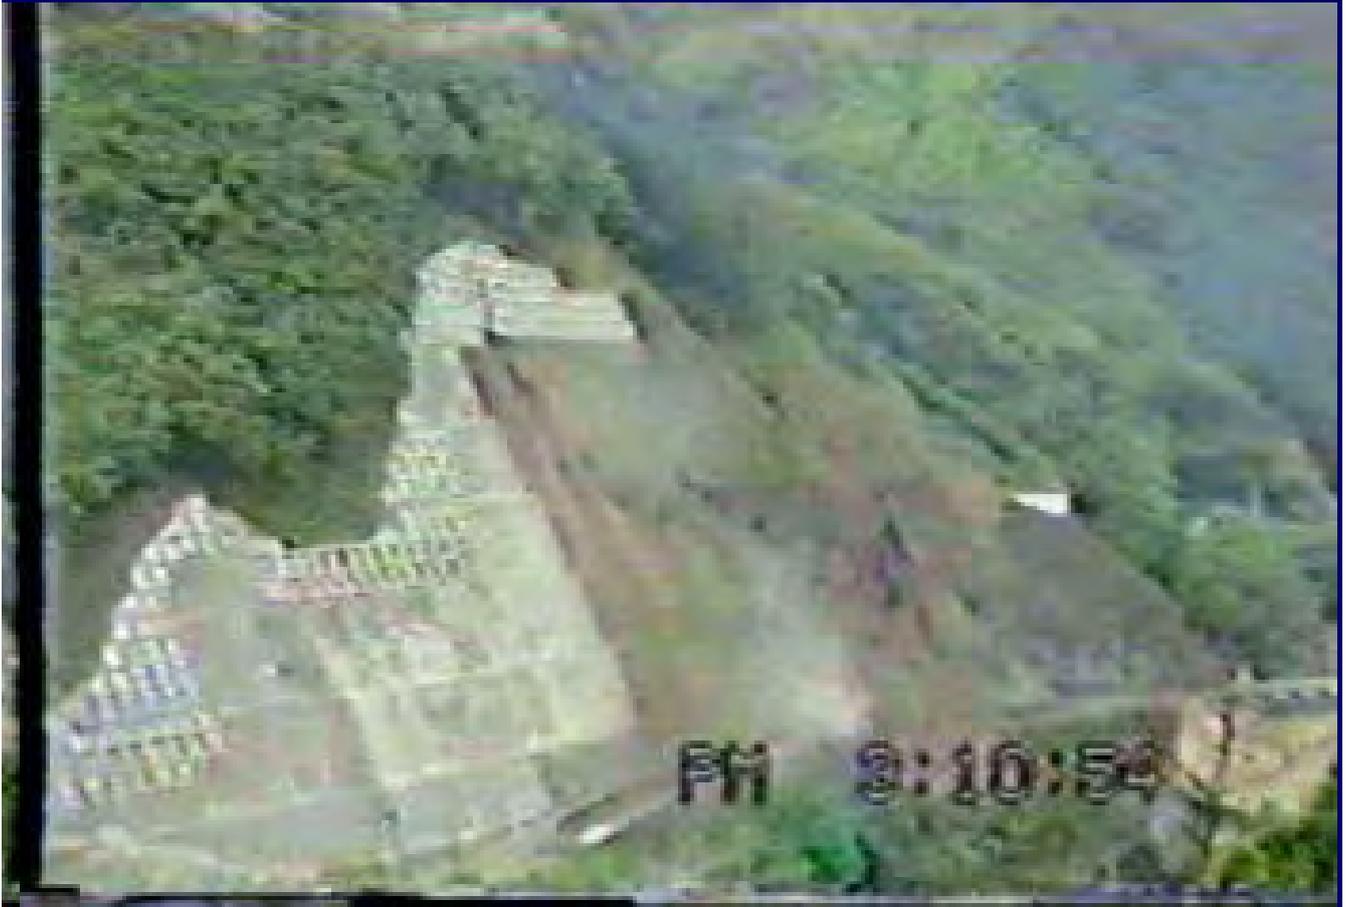
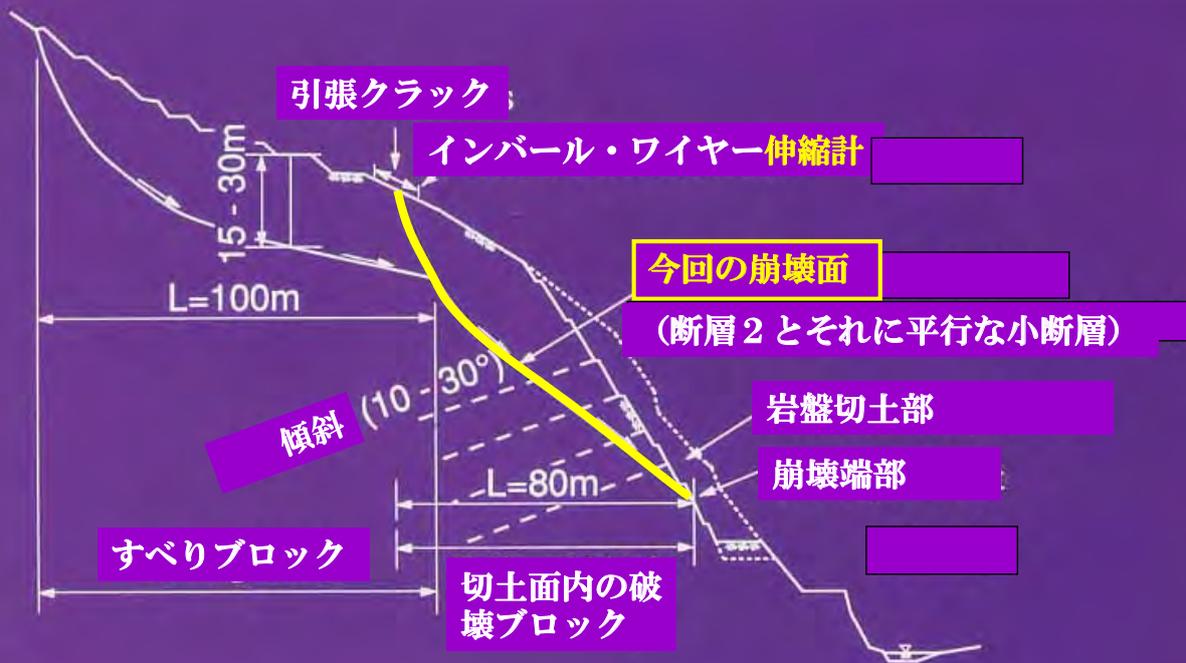
宮崎の切土斜面崩壊

切土斜面崩壊の断面図

上部は過去のすべりで勾配は緩やかである。今回の崩壊は下部の急勾配切土斜面で発生した。

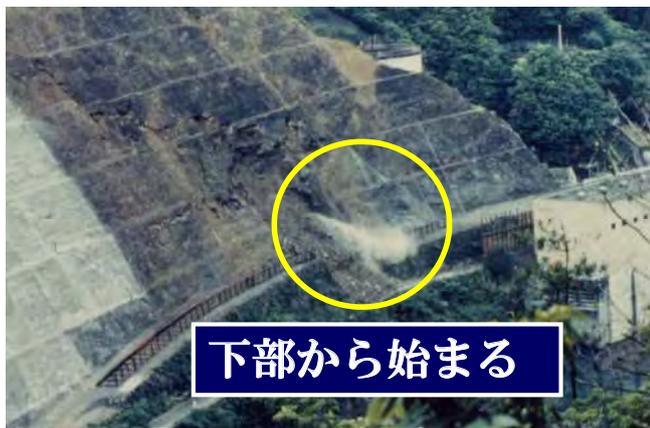
崩壊開始

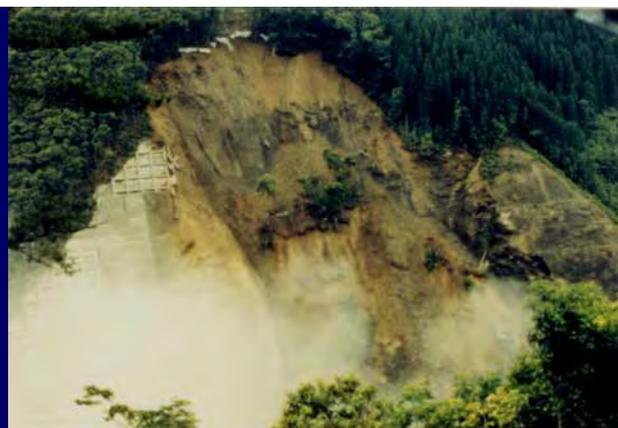
崩壊の拡大

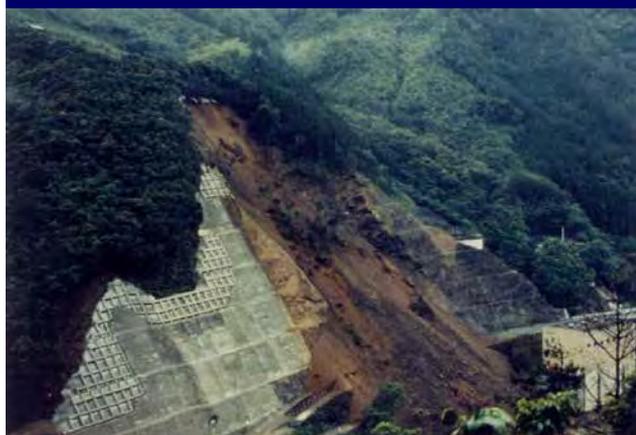
崩壊直後

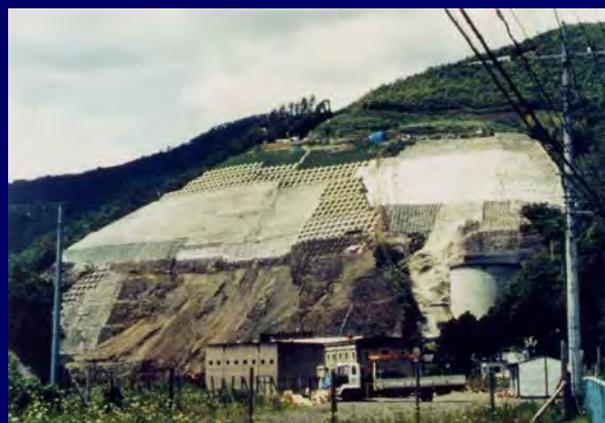
1年後

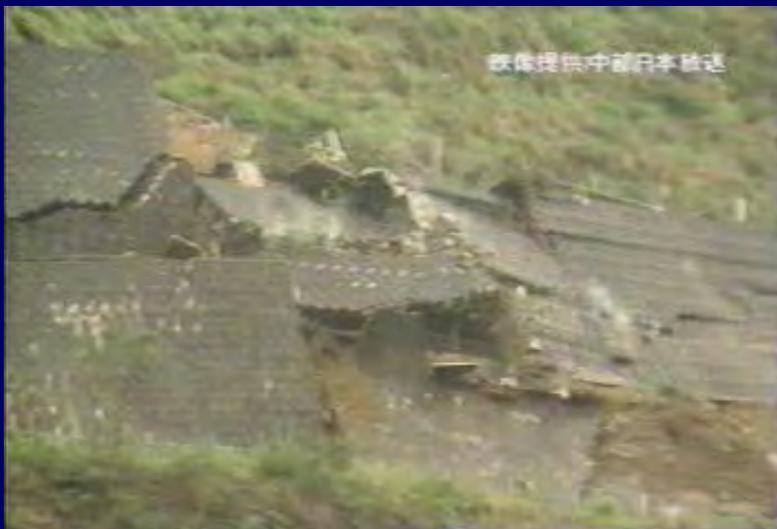
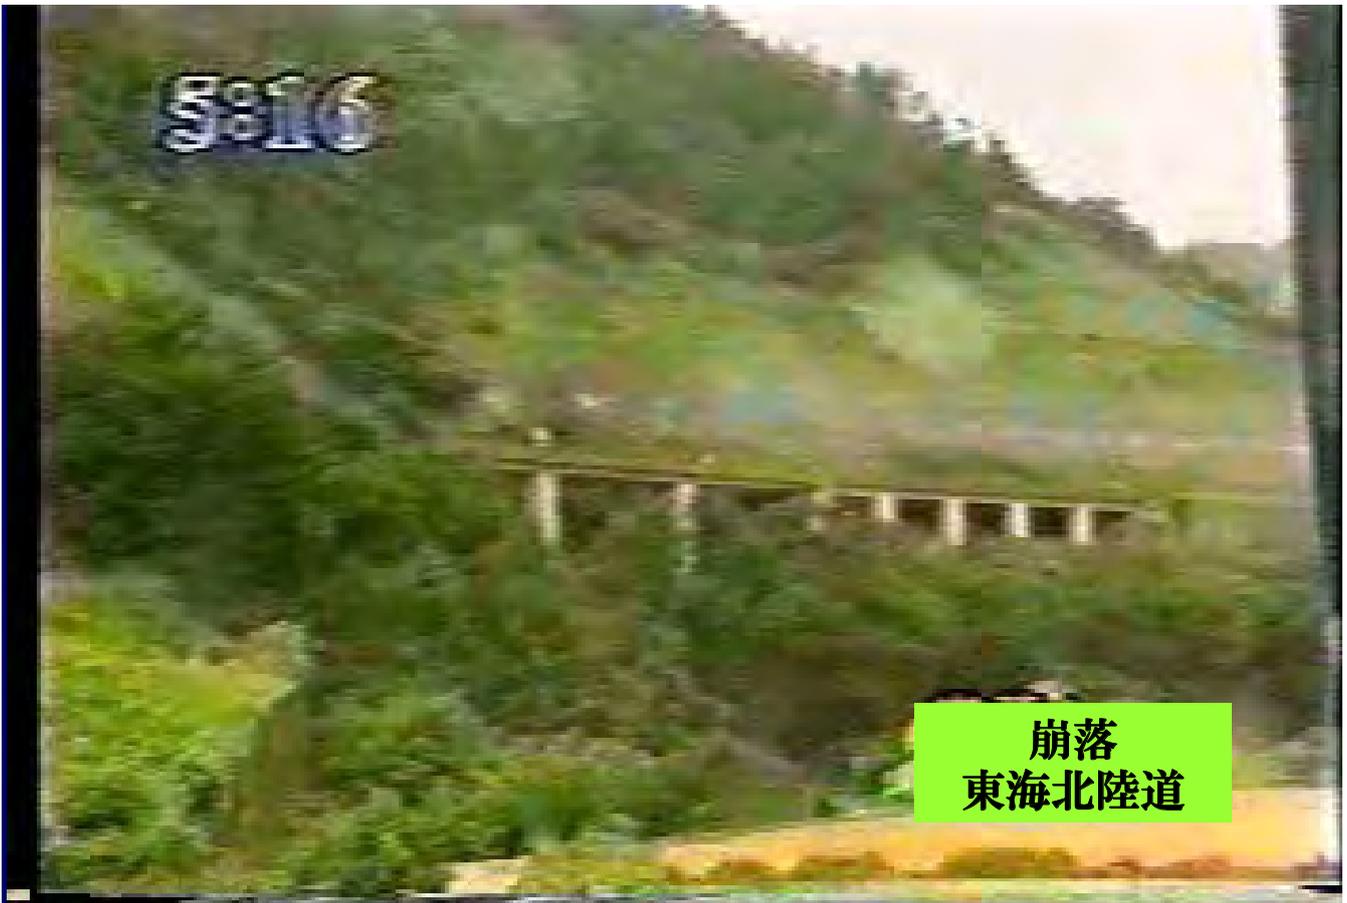
斜面崩壊は1999年(平成11年)9月23日岐阜県で生じた。崩壊土量は、約 150,000 m³、24時間雨量が 593 mmという豪雨の後であり、降雨量による交通規制を行っていた。

崩落
東海北陸道

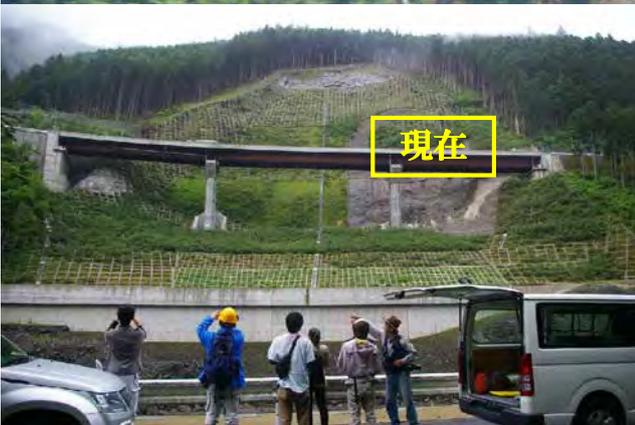
一般国道168号宇井の岩すべり滑落後の状況

岩すべり土量は、
20万m³、厚さ20m。

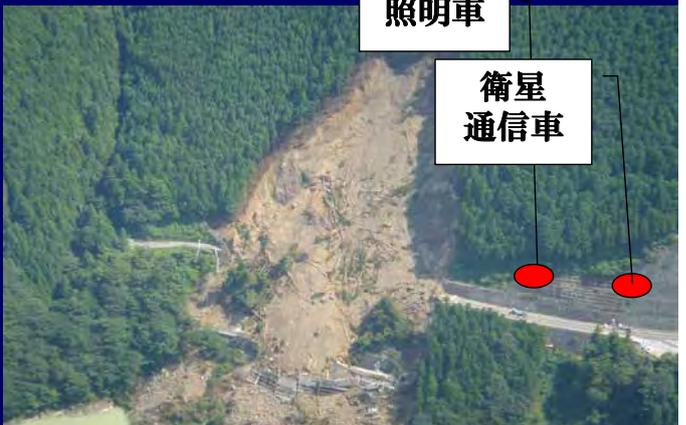
8月10日0時15分 岩すべり滑落

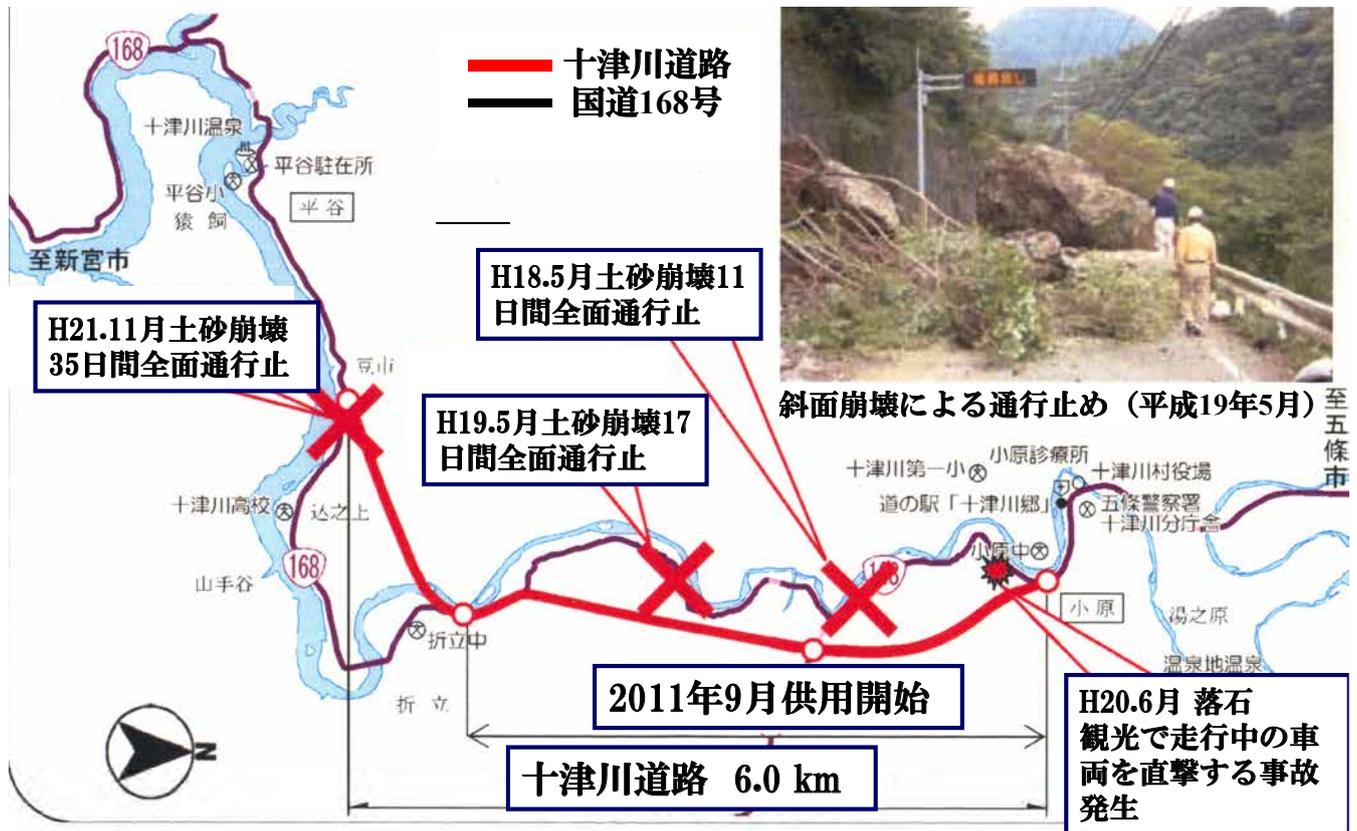
十津川道路区間「国道168号」における2006年以降の土砂崩壊による通行止め状況：迂回路が無く、十津川道路の建設が急務である。

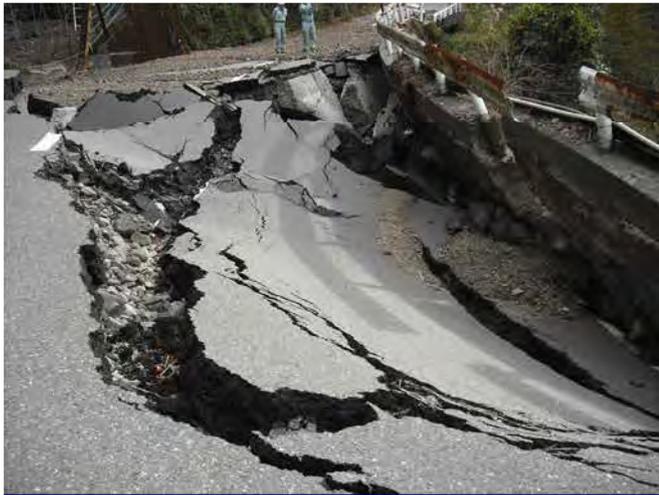
2011.9.2~4:紀伊半島大災害

折立すべり発生

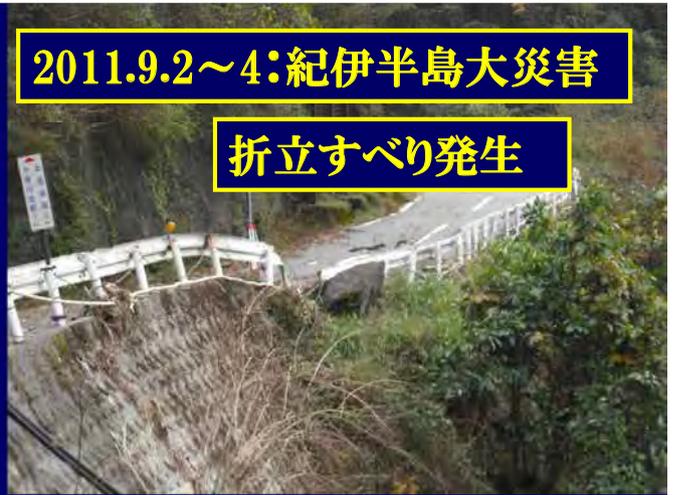
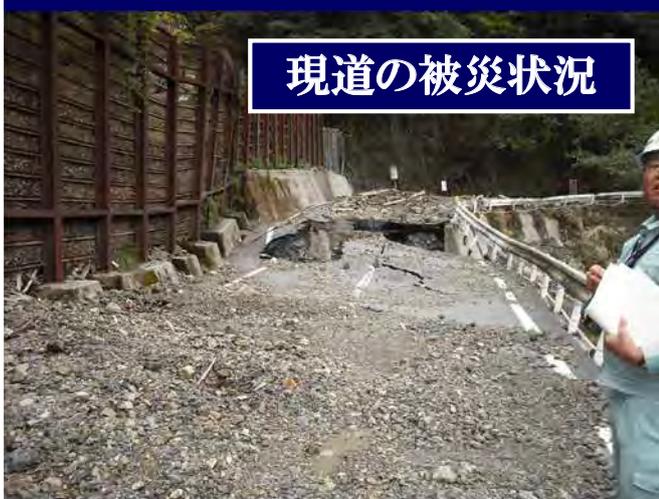
現道の被災状況

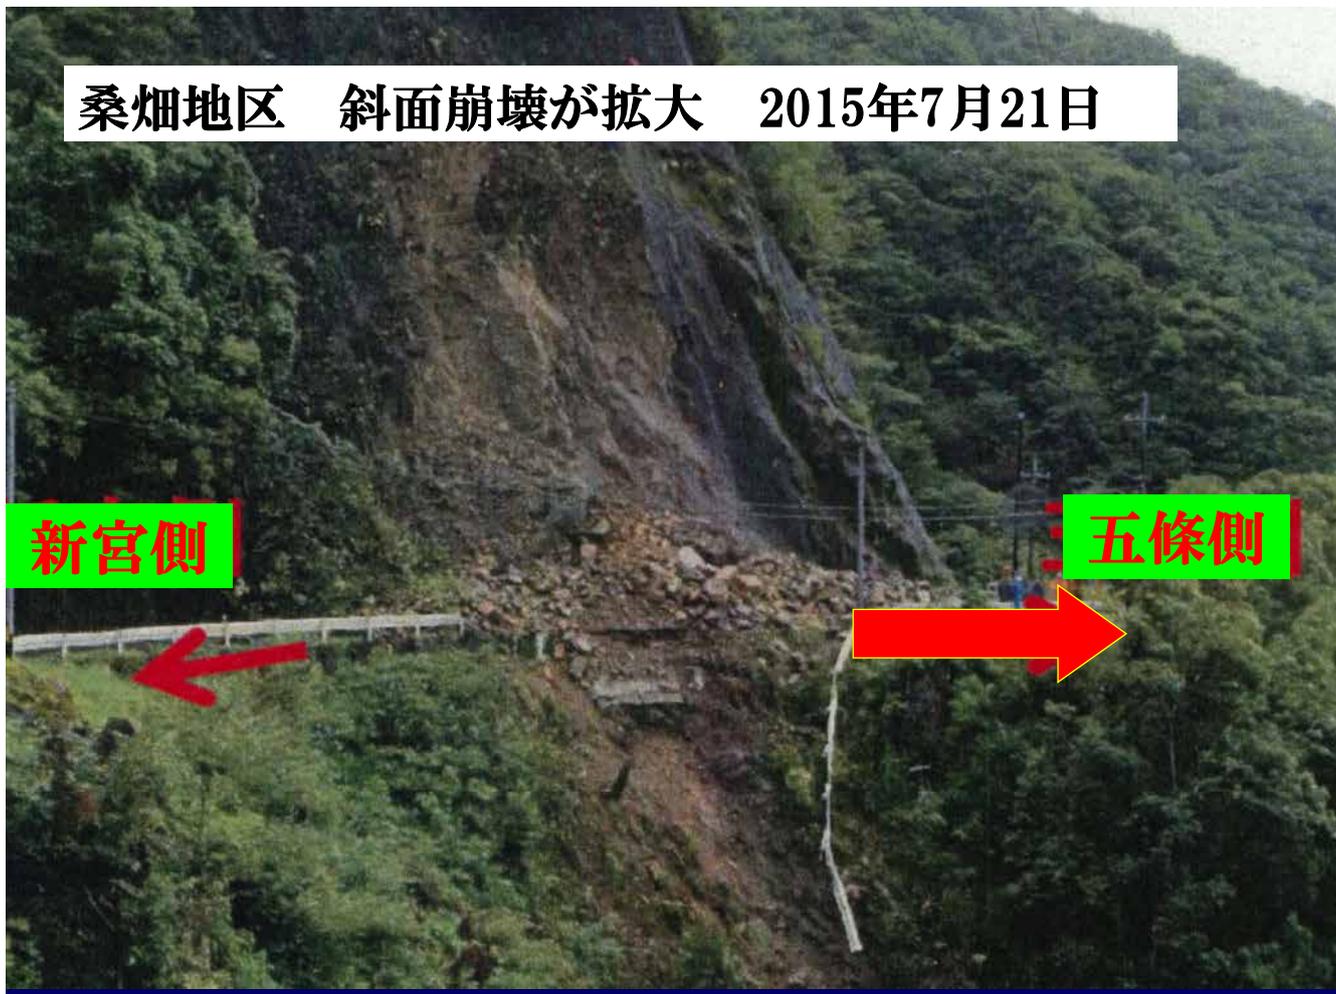
桑畑地区 斜面崩壊が拡大 2015年7月21日

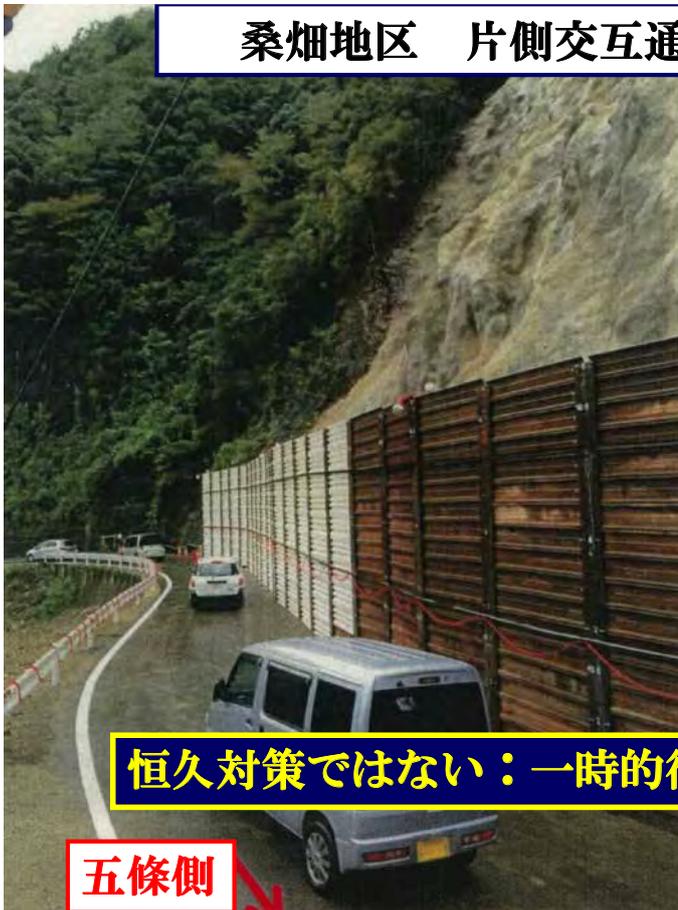
五條側

桑畑地区 片側交互通行 2015年9月17日

約2ヶ月不通

恒久対策ではない：一時的復旧であると認識すべき

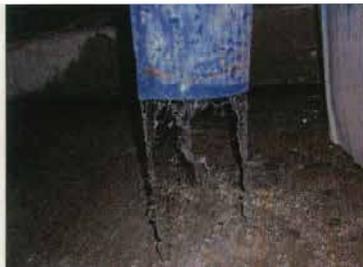
集水ボーリングNo.4出水状況
(平成26年10月14日撮影)

集水ボーリング工:7孔

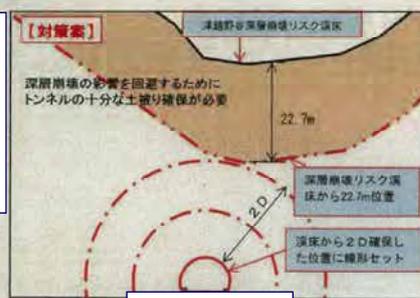
津越野谷部

○ 周辺にすべり崩壊地形があるので、谷底だけでなく斜面の上部と下部で地質調査を行い、すべり面を確認すること。

○ 斜面の上部と下部で地質調査を行い、すべり面を特定。トンネル銃弾検討においてすべり面から2Dの距離を確保する。

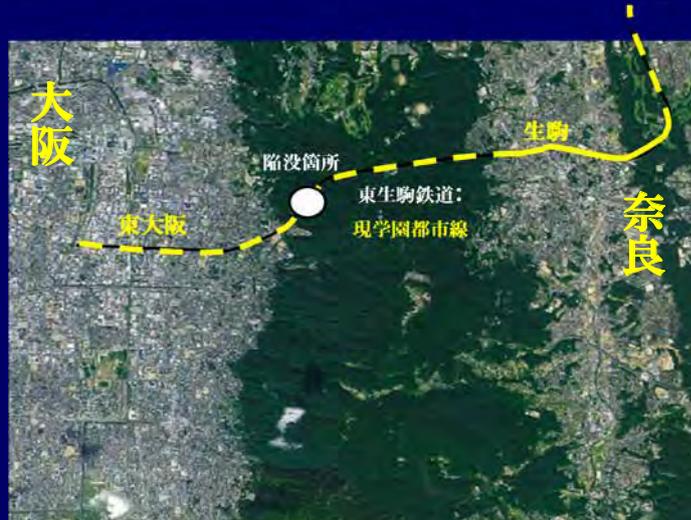
1985年(昭和60年)4月28日, 東生駒鉄道のトンネル掘削時に, 断層破碎帯において80mの土被りのもとで, 陥没事故が発生した. その原因は, トンネル壁面を起点として, 進行性パイピング破壊が発生し, 上方に進展して地表面までに達し, トンネル内への土砂流失と大規模な陥没が生じた. 石切神社の離れが呑みこまれたが, 人身事故なし.

幅4m, 高さ3.6mの先進導坑が1984年11月20日, 602m地点で 花崗岩に到達した。

- ・1985年(昭和60年)4月26日, 導坑が857mに達した時に, 切羽近傍の側壁上部が湧水を伴わず崩落した. 土砂流出事故の1日半前であった。
- ・4月27日2時, 80m³の土砂が突出, 湧水量は200l/分
- ・15時20分, 200m³の土砂が, 最大10t /分の湧水とともに突出
- ・17時, 大きな山鳴りの繰り返し
- ・4月28日13時15分, 泥流が音を立てて導坑内に流入, 80m上方の地表に直径6mの陥没孔が生じ, 次第に拡大して直径が21mとなった。

1. 先進ボーリングによる前方探査の必要性
2. 水抜き孔が必要

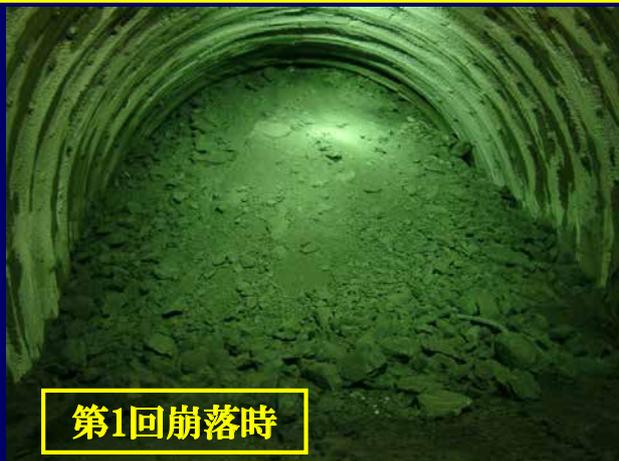
第1回崩落時

2003年(平成15年)9月11日 北陸新幹線飯山トンネル上倉工区で、切羽後方肩部の崩壊が、同日午前3時5分から同日の22時5分の19時間の間に相前後して4回発生した。このうち、3回目および4回目のものが比較的大きく、全流入土砂量は30,000m³に達し、坑内の施工機械を流失させた。

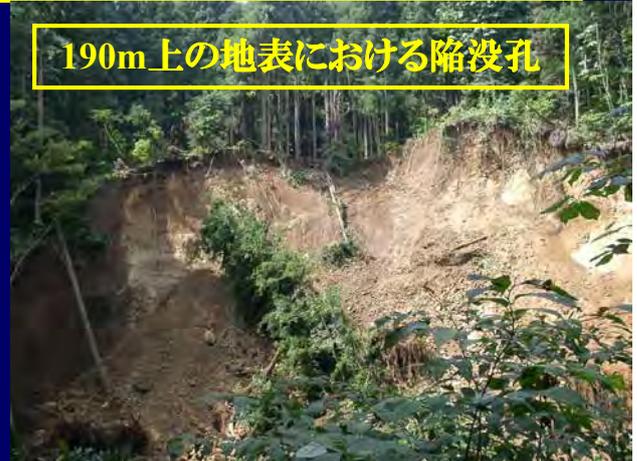
また、地表部の陥没孔は第2回目の崩壊後に確認され、順次拡大していった。3名の作業員が怪我をしたが、死者が出なかったのは奇跡と云える。

190m上の地表における陥没孔

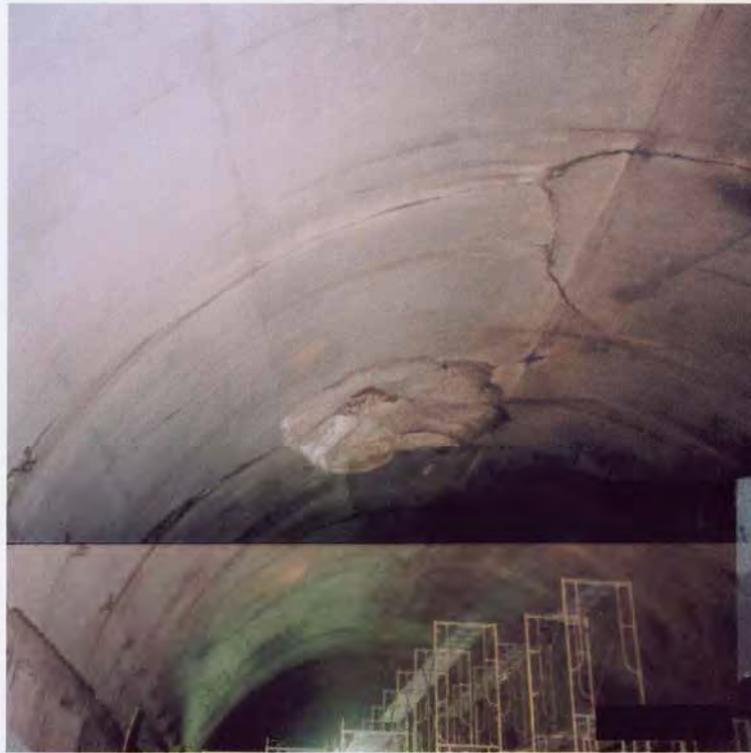
剥落箇所断面図

また, コンクリート覆工の1部が剥落していた.
